Normas Urbanísticas Municipales de LA FUENTE DE SAN ESTEBAN

DOCUMENTO DE
APROBACIÓN PROVISIONAL

CATALOGO DE PROTECCIÓN

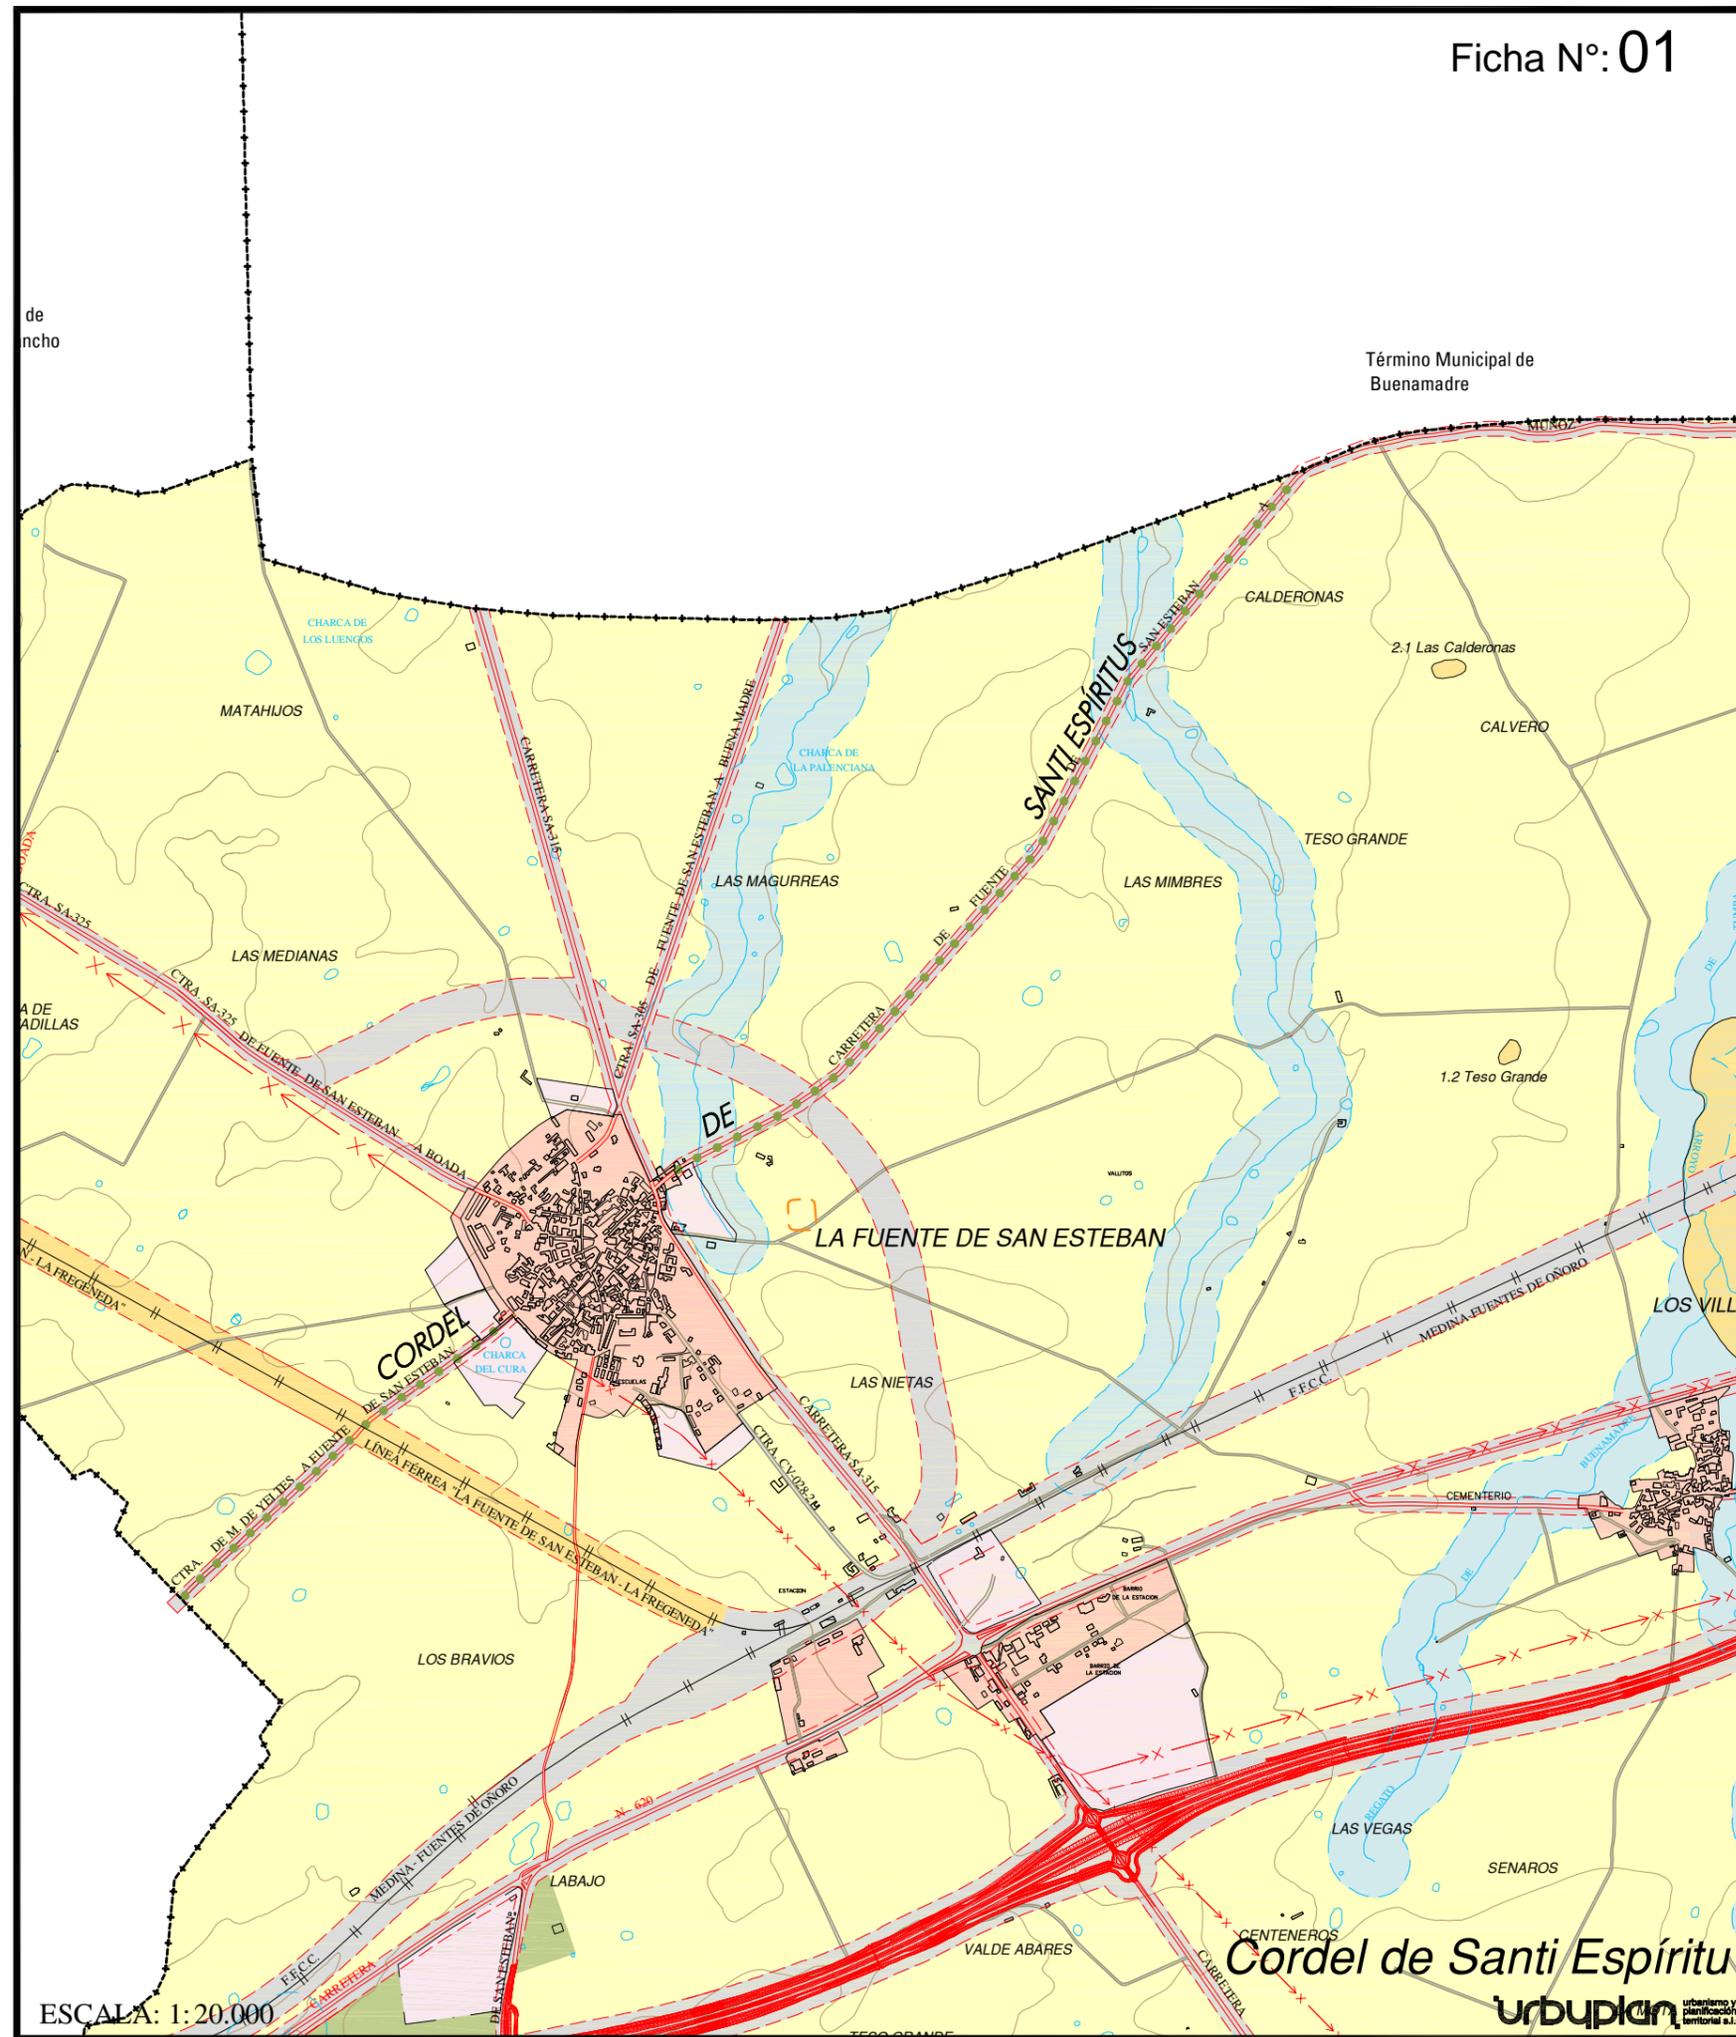
ESCALA: 1:20.000

El Proyecto de Concentración Parcelaria de la Zona de Fuentes de San Esteban (Salamanca) modifica la única vía pecuaria reconocida por el Proyecto de Clasificación de Vías Pecuarias; según dicho Proyecto, dentro del término existe solamente una vía pecuaria, denominada Cordel de Santi Espiritu, a la que se le atribuye una superficie de 16,9245 hectáreas. Con fecha 25 de marzo de 1960, la Dirección del Servicio de Concentración Parcelaria comunicó a la Dirección General de Ganadería el futuro trazado de las vías pecuarias de Fuentes de San Esteban, proponiendo la conservación de la vía pecuaria existente, si bien reduciendo su anchura a 20,89 metros, exceptuando dos tramos: uno comprendido dentro del casco urbano y otro de 570 metros que va entre prados cercados y que tiene una anchura media de 14,50 metros. La superficie ocupada por esta vía pecuaria propuesta es de 9,1407 hectáreas. La descripción de su trazado es la que sigue: Procedente del término de Martín de Yeltes penetra en el de Fuentes de San Esteban, entre los pagos denominados "Prados de los Diegos Grandes" y "Prados de los Diegos Chicos" y sigue dirección O-E, pasando por las fincas nº 151, 152, 154, 156 y 155; atraviesa después el ferrocarril de Salamanca a la frontera de Portugal por Barca y continua en dirección al pueblo entre las fincas nº 132, 131, 130, parcela excluida, 127 y 129; a continuación atraviesa el casco urbano y a la salida del mismo cruza la carretera de Sequeros a Fermoselle, siguiendo la misma dirección entre algunas zonas excluidas y las fincas nº 38, 37 y 36 (en este tramo, en que la mayor parte de las fincas está cercadas, tiene una anchura media de 14,50 metros); más adelante se ensancha hasta tener los 20,89 metros y llega así al límite de este término con el de Buenamadre, pasando entre las parcelas nº 83, 82, 81, 80, 88, 89, 87, 86, 84 y 30.

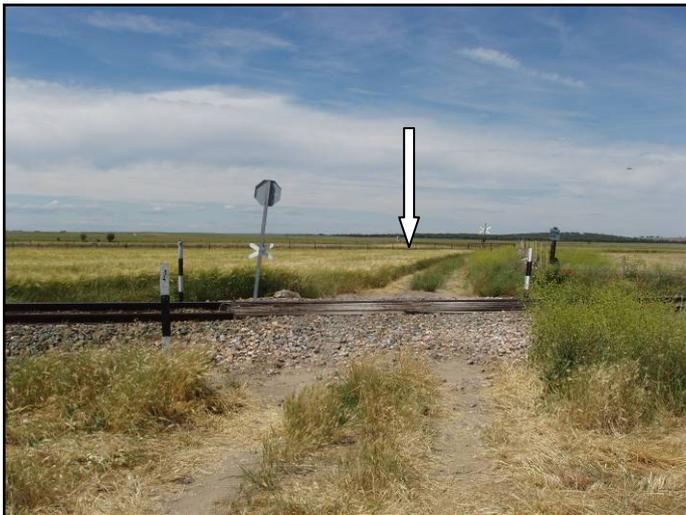
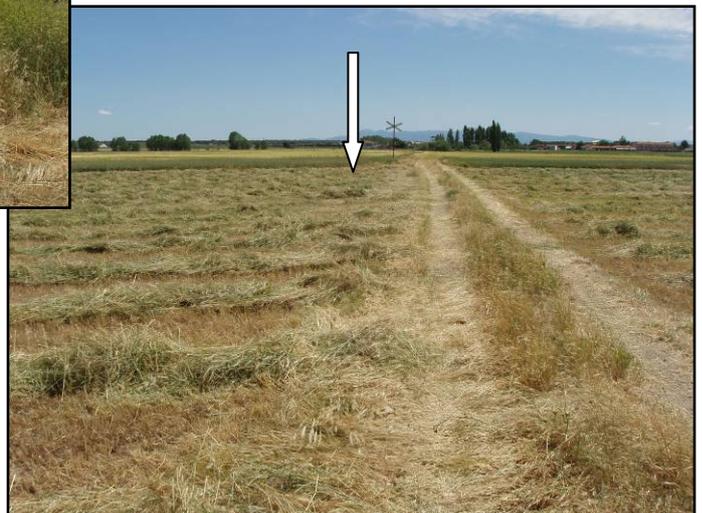
LOS VILLARES

ESTADO DE CONSERVACIÓN: El yacimiento se encuentra dañado por el trazado de la vía férrea que lo atraviesa de E-O y afectado por el laboreo agrícola.

Los Villares: Vista de la mitad norte del vaciemento

Los Villares: Vista de la mitad sur del vaciemento

MEDIDAS DE PROTECCIÓN Y/O CORRECTORAS: ante cualquier impacto negativo (movimientos de tierra y/o ocultación), a excepción del laboreo agrícola, llevado a cabo en el área en que se documentan los restos arqueológicos y siempre y cuando la obra a acometer se ajuste a lo dispuesto en el art 64 del RUCyL, se propone la realización de sondeos arqueológicos. El área a sondear se corresponderá con un espacio lo suficientemente amplio y representativo como para garantizar la valoración e interpretación de los restos. Los criterios y planteamientos técnicos que han de regir la ejecución de dichos trabajos se desarrollarán en la correspondiente Propuesta técnica de actuación arqueológica elaborada por técnico arqueólogo competente, para su aprobación por el órgano competente en materia de Cultura. Si dicho órgano lo estima conveniente, podría solicitar estudios complementarios al informe arqueológico.

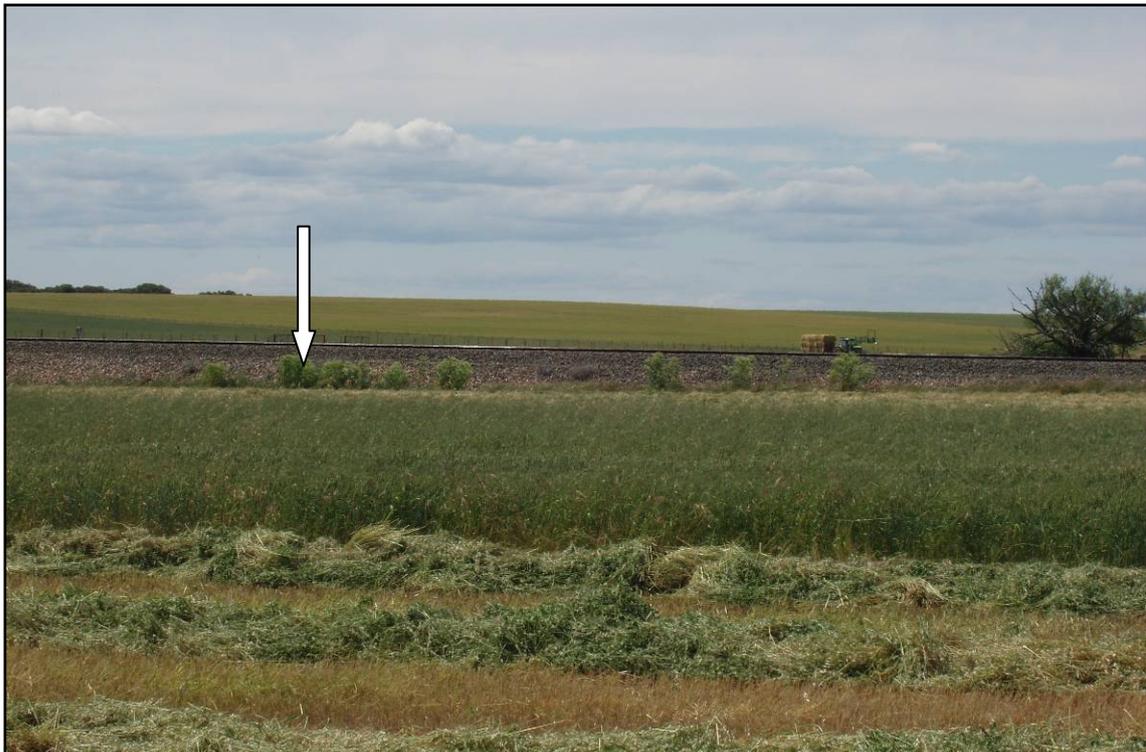
TESO GRANDE

ESTADO DE CONSERVACIÓN: afectado por el laboreo agrícola.

Teso Grande: Vista general del yacimiento hacia el NO

MEDIDAS DE PROTECCIÓN Y/O CORRECTORAS: ante cualquier impacto negativo (movimientos de tierra y/o ocultación), a excepción del laboreo agrícola, llevado a cabo en el área en que se documentan los restos arqueológicos y siempre y cuando la obra a acometer se ajuste a lo dispuesto en el art 64 del RUCyL, se propone la realización de sondeos arqueológicos. El área a sondear se corresponderá con un espacio lo suficientemente amplio y representativo como para garantizar la valoración e interpretación de los restos. Los criterios y planteamientos técnicos que han de regir la ejecución de dichos trabajos se desarrollarán en la correspondiente Propuesta técnica de actuación arqueológica elaborada por técnico arqueólogo competente, para su aprobación por el órgano competente en materia de Cultura. Si dicho órgano lo estima conveniente, podría solicitar estudios complementarios al informe arqueológico.

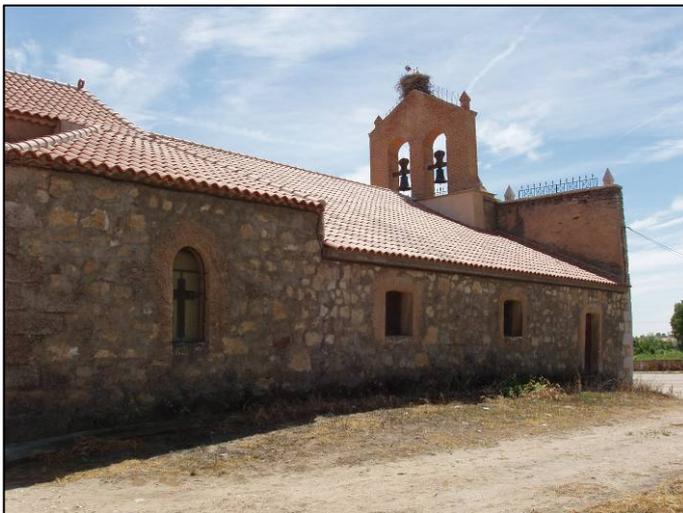
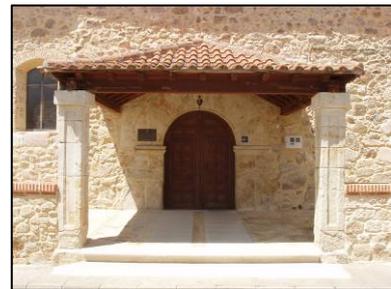
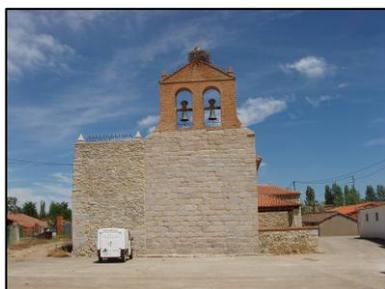
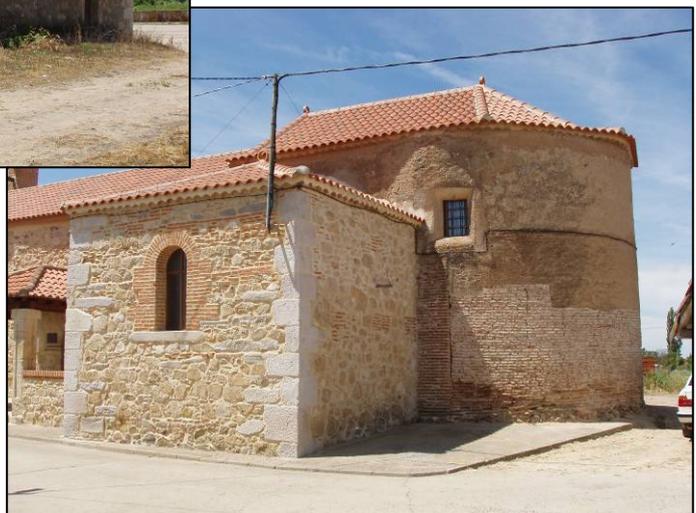
IGLESIA DE SAN BERNARDO

DESCRIPCIÓN: estructura rectangular con sentido E-O, con fábrica de sillarejo, sillería y ladrillo en la cabecera ventanas del lado S. La cabecera es un ábside semicircular, junto a la que se adosa por el flanco S la sacristía. Cuenta con vano de acceso al S, con arco de medio punto bajo un pequeño atrio y espadaña a los pies.

ESTADO DE CONSERVACIÓN: presenta buen estado de conservación. Algunas partes han sido restauradas, sobre todo la zona de la espadaña.

MEDIDAS DE PROTECCIÓN Y/O CORRECTORAS: ante cualquier impacto negativo (movimientos de tierra) llevado a cabo en el área en que se desarrolla este elemento así como en su parte externa adyacente, se propone la realización de sondeos arqueológicos, a fin de preservar su necrópolis así como los restos de una posible estructura anterior. El área a sondear se corresponderá con un espacio lo suficientemente amplio y representativo como para garantizar la valoración e interpretación de los restos. Los criterios y planteamientos técnicos que han de regir la ejecución de dichos trabajos se desarrollarán en la correspondiente Propuesta técnica de actuación arqueológica elaborada por técnico arqueólogo competente, para su aprobación por el órgano competente en materia de Cultura, el cual en función del tipo de obra a ejecutar pudiera plantear además la realización de una lectura de paramentos o estudios complementarios al informe arqueológico tales como: estudios antropológicos, geológicos, dataciones, etc.

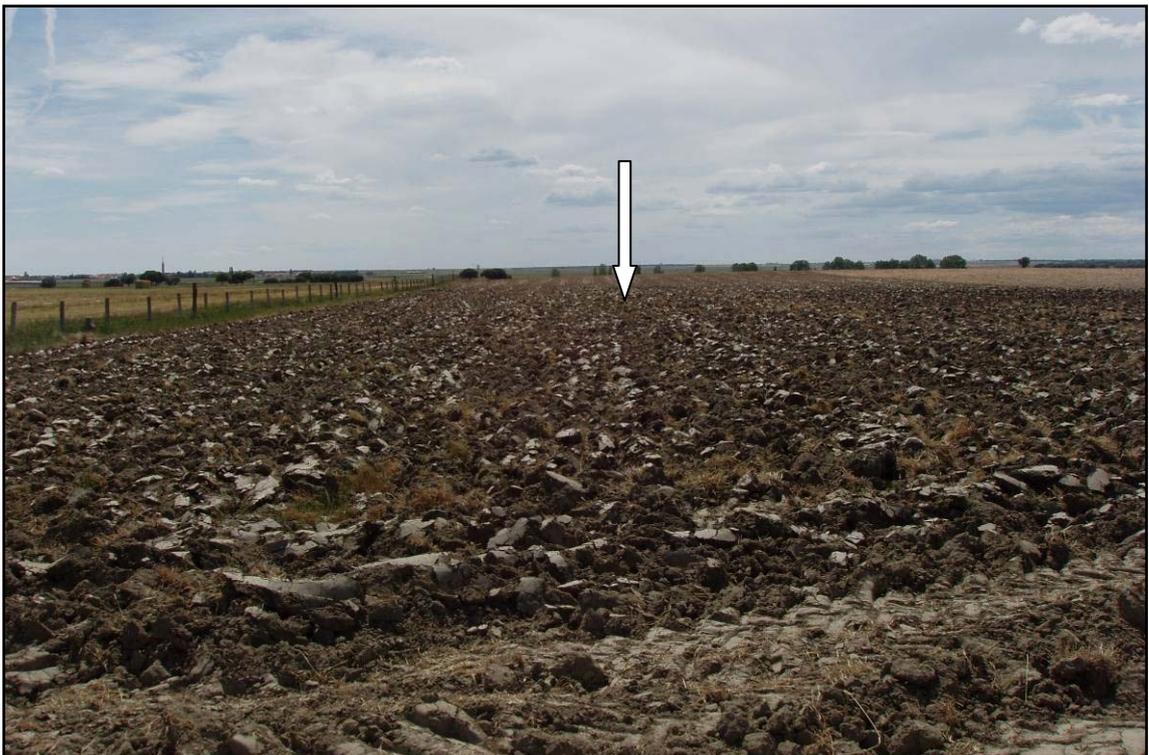
LAS CALDERONAS
(La Fuente de San Esteban)

ESTADO DE CONSERVACIÓN: afectado por el laboreo agrícola.

Las Calderonas: Vista general del yacimiento hacia el E

MEDIDAS DE PROTECCIÓN Y/O CORRECTORAS: ante cualquier impacto negativo (movimientos de tierra y/o ocultación), a excepción del laboreo agrícola, llevado a cabo en el área en que se documentan los restos arqueológicos y siempre y cuando la obra a acometer se ajuste a lo dispuesto en el art 64 del RUCyL, se propone la realización de sondeos arqueológicos. El área a sondear se corresponderá con un espacio lo suficientemente amplio y representativo como para garantizar la valoración e interpretación de los restos. Los criterios y planteamientos técnicos que han de regir la ejecución de dichos trabajos se desarrollarán en la correspondiente Propuesta técnica de actuación arqueológica elaborada por técnico arqueólogo competente, para su aprobación por el órgano competente en materia de Cultura. Si dicho órgano lo estima conveniente, podría solicitar estudios complementarios al informe arqueológico.

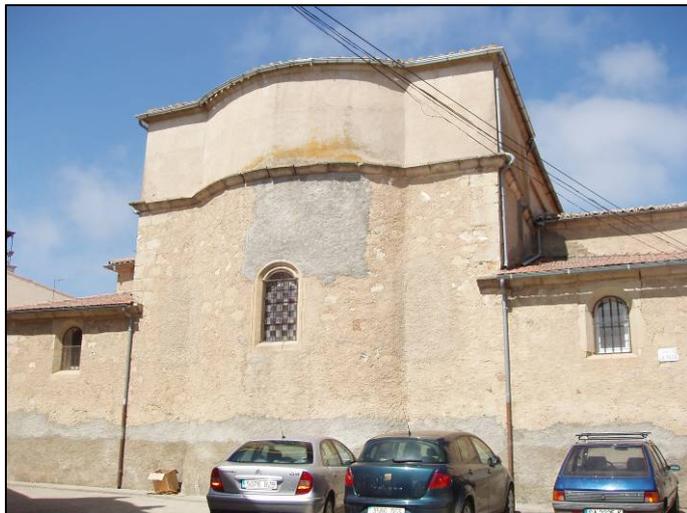
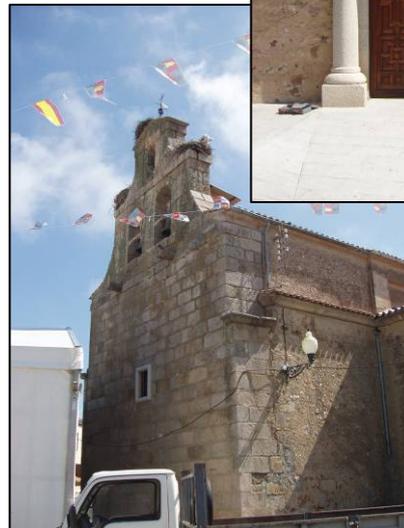
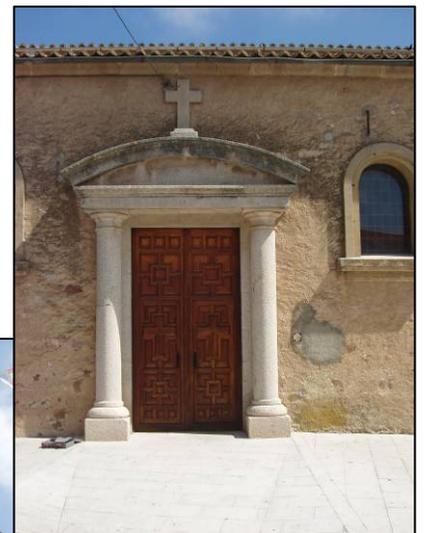
IGLESIA DE SAN ESTEBAN

DESCRIPCIÓN: estructura rectangular con sentido E-O, con tres naves y fábrica de sillarejo enlucida. Cabecera recta, vano de acceso al S con sencilla portada neoclásica y espadaña a los pies.

ESTADO DE CONSERVACIÓN: presenta buen estado de conservación.

MEDIDAS DE PROTECCIÓN Y/O CORRECTORAS: ante cualquier impacto negativo (movimientos de tierra) llevado a cabo en el área en que se desarrolla este elemento así como en su parte externa adyacente, se propone la realización de sondeos arqueológicos, a fin de preservar su necrópolis así como los restos de una posible estructura anterior. El área a sondear se corresponderá con un espacio lo suficientemente amplio y representativo como para garantizar la valoración e interpretación de los restos. Los criterios y planteamientos técnicos que han de regir la ejecución de dichos trabajos se desarrollarán en la correspondiente Propuesta técnica de actuación arqueológica elaborada por técnico arqueólogo competente, para su aprobación por el órgano competente en materia de Cultura, el cual en función del tipo de obra a ejecutar pudiera plantear además la realización de una lectura de paramentos o estudios complementarios al informe arqueológico tales como: estudios antropológicos, geológicos, dataciones, etc.

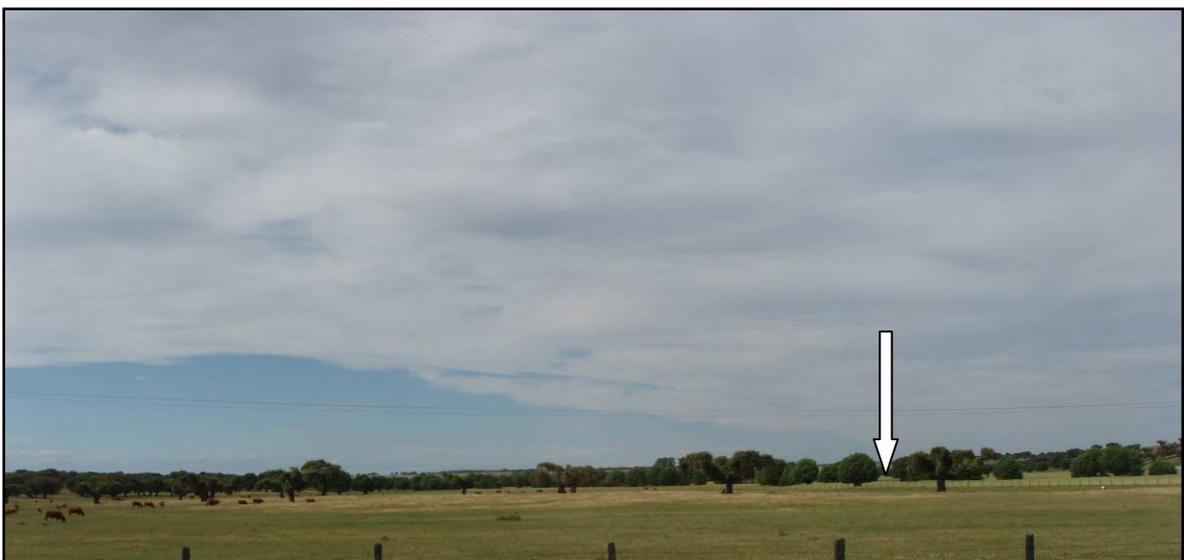
LA VIDE

ESTADO DE CONSERVACIÓN: Las labores agrícolas realizadas en el pasado han podido alterar el sustrato preexistente y en la actualidad, la cercanía al curso del río ha propiciado deterioros por la erosión. También es factible suponer que se encuentre en posición secundaria.

Las Vide: Vista general del yacimiento hacia el N

MEDIDAS DE PROTECCIÓN Y/O CORRECTORAS: ante cualquier impacto negativo (movimientos de tierra y/o ocultación), llevado a cabo en el área en que se documentan los restos arqueológicos y siempre y cuando la obra a acometer se ajuste a lo dispuesto en el art 64 del RUCyL, se propone la realización de sondeos arqueológicos. El área a sondear se corresponderá con un espacio lo suficientemente amplio y representativo como para garantizar la valoración e interpretación de los restos. Los criterios y planteamientos técnicos que han de regir la ejecución de dichos trabajos se desarrollarán en la correspondiente Propuesta técnica de actuación arqueológica elaborada por técnico arqueólogo competente, para su aprobación por el órgano competente en materia de Cultura. Si dicho órgano lo estima conveniente, podría solicitar estudios complementarios al informe arqueológico.

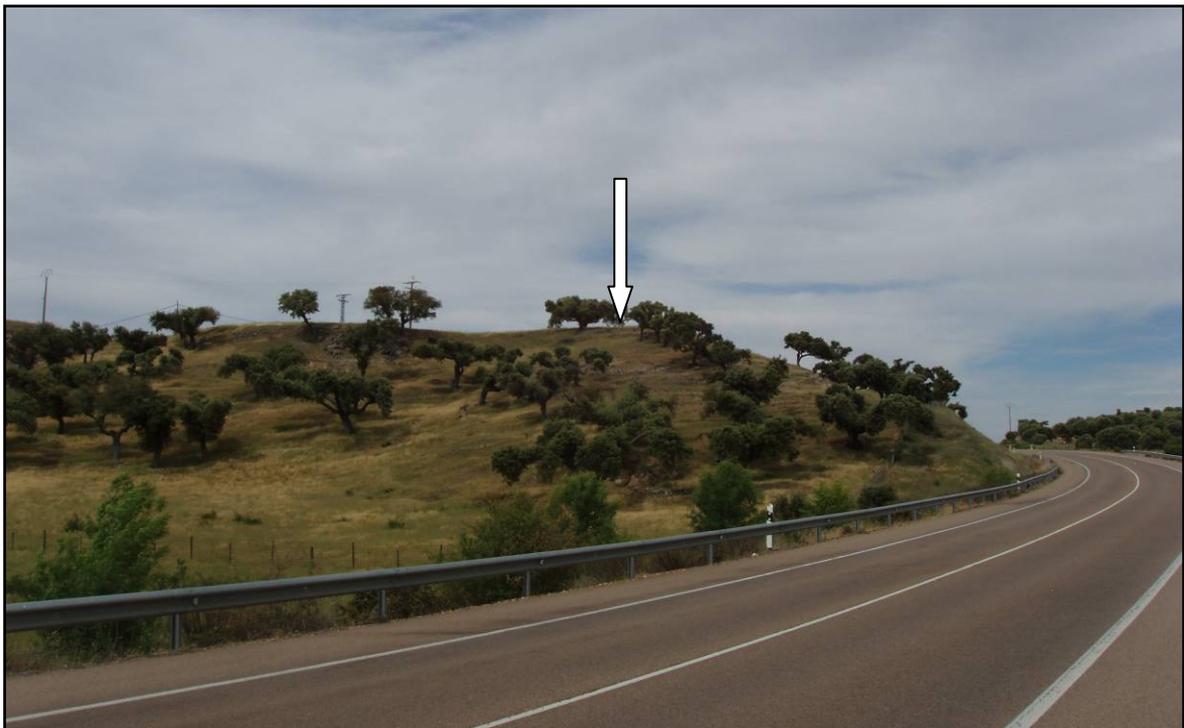
CASTILLEJO DE HUEBRA

ESTADO DE CONSERVACIÓN: pudiera estar dañado por algún poste de la línea eléctrica aérea que lo atraviesa en sentido NE-SO.

Castillejo de Huebra: Vista general del yacimiento hacia el N

MEDIDAS DE PROTECCIÓN Y/O CORRECTORAS: ante cualquier impacto negativo (movimientos de tierra y/o ocultación), a excepción del laboreo agrícola, llevado a cabo en el área en que se documentan los restos arqueológicos y siempre y cuando la obra a acometer se ajuste a lo dispuesto en el art 64 del RUCyL, se propone la realización de sondeos arqueológicos. El área a sondear se corresponderá con un espacio lo suficientemente amplio y representativo como para garantizar la valoración e interpretación de los restos. Los criterios y planteamientos técnicos que han de regir la ejecución de dichos trabajos se desarrollarán en la correspondiente Propuesta técnica de actuación arqueológica elaborada por técnico arqueólogo competente, para su aprobación por el órgano competente en materia de Cultura. Si dicho órgano lo estima conveniente, podría solicitar estudios complementarios al informe arqueológico.

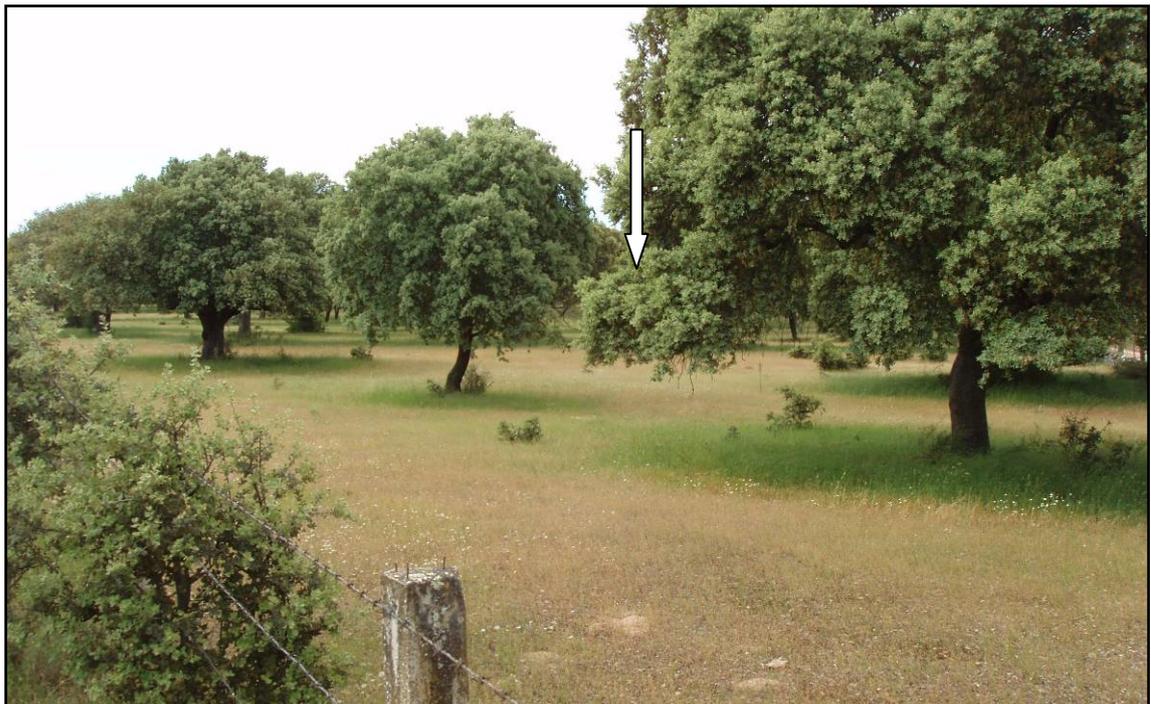
LOS TESOROS

ESTADO DE CONSERVACIÓN: afectado por procesos erosivos de vertiente que han propiciado el rodamiento de las piezas.

Los Tesoros: Vista general del yacimiento hacia el N

MEDIDAS DE PROTECCIÓN Y/O CORRECTORAS: ante cualquier impacto negativo (movimientos de tierra y/o ocultación), a excepción del laboreo agrícola, llevado a cabo en el área en que se documentan los restos arqueológicos y siempre y cuando la obra a acometer se ajuste a lo dispuesto en el art 64 del RUCyL, se propone la realización de sondeos arqueológicos. El área a sondear se corresponderá con un espacio lo suficientemente amplio y representativo como para garantizar la valoración e interpretación de los restos. Los criterios y planteamientos técnicos que han de regir la ejecución de dichos trabajos se desarrollarán en la correspondiente Propuesta técnica de actuación arqueológica elaborada por técnico arqueólogo competente, para su aprobación por el órgano competente en materia de Cultura. Si dicho órgano lo estima conveniente, podría solicitar estudios complementarios al informe arqueológico.

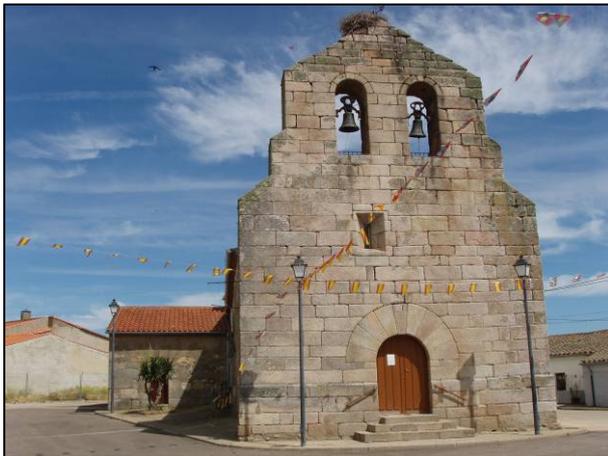
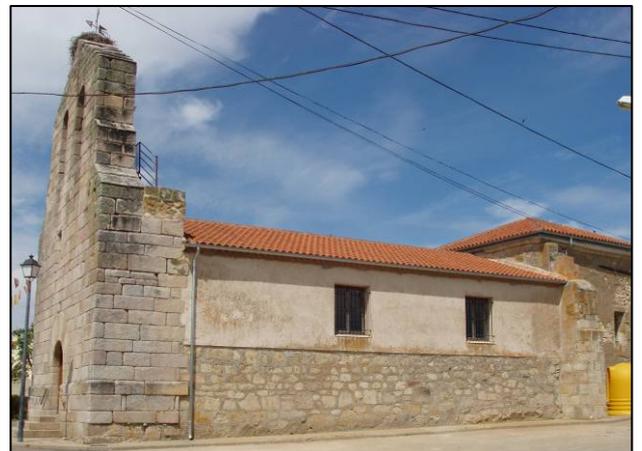
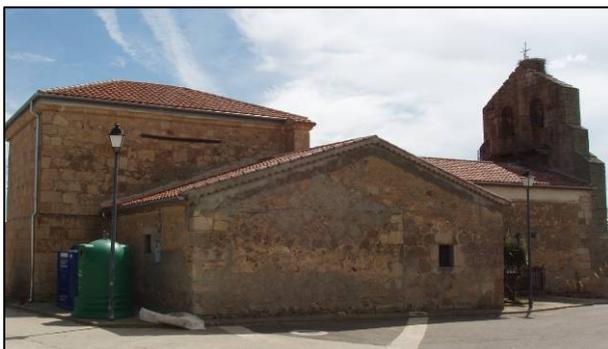
IGLESIA DE SAN PEDRO

DESCRIPCIÓN: estructura rectangular con sentido E-O, de un cuerpo con sacristía adosada al N en la zona de la cabecera; presenta fábrica de sillarejo y sillería en la espadaña. Cabecera recta, vano de acceso a los pies, bajo la espadaña.

ESTADO DE CONSERVACIÓN: presenta buen estado de conservación.

MEDIDAS DE PROTECCIÓN Y/O CORRECTORAS: ante cualquier impacto negativo (movimientos de tierra) llevado a cabo en el área en que se desarrolla este elemento así como en su parte externa adyacente, se propone la realización de sondeos arqueológicos, a fin de preservar su necrópolis así como los restos de una posible estructura anterior. El área a sondear se corresponderá con un espacio lo suficientemente amplio y representativo como para garantizar la valoración e interpretación de los restos. Los criterios y planteamientos técnicos que han de regir la ejecución de dichos trabajos se desarrollarán en la correspondiente Propuesta técnica de actuación arqueológica elaborada por técnico arqueólogo competente, para su aprobación por el órgano competente en materia de Cultura, el cual en función del tipo de obra a ejecutar pudiera plantear además la realización de una lectura de paramentos o estudios complementarios al informe arqueológico tales como: estudios antropológicos, geológicos, dataciones, etc.

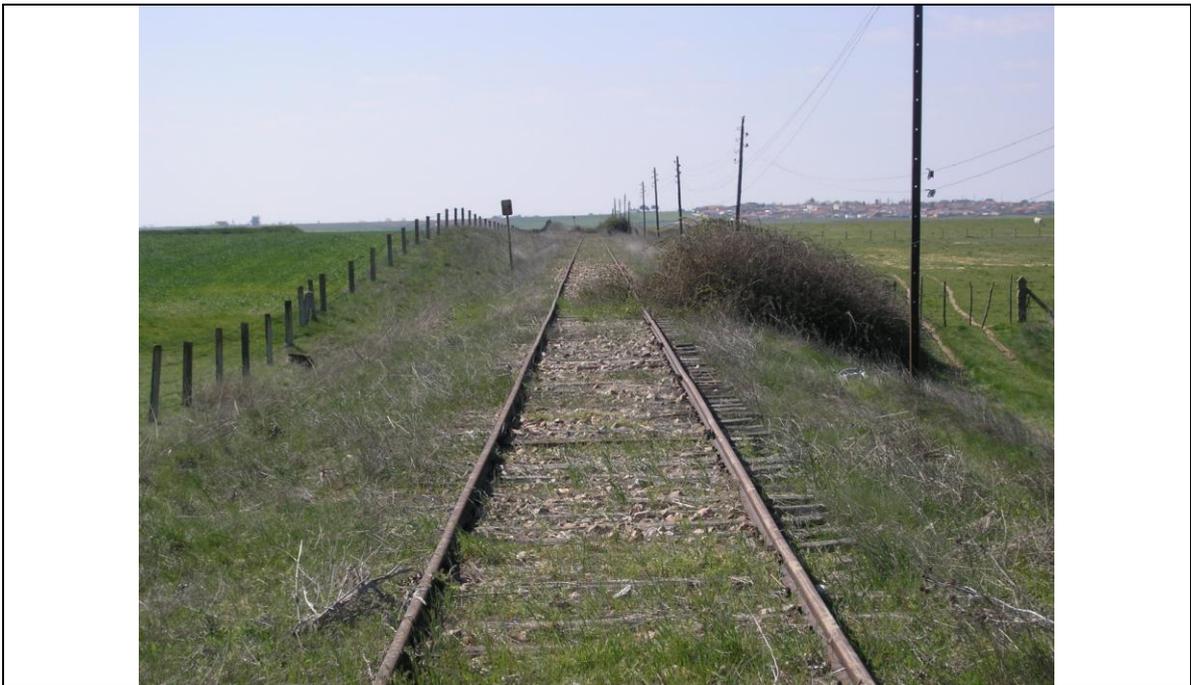
TIPOLOGIA EDIFICATORIA: LINEA FERREA
USOS TRADICIONALES: INFRAESTRUCTURA DE COMUNICACIONES Y TRANSPORTE
USOS ACTUALES: CERRADA AL TRÁFICO Y DESAFECTADA, POR LO QUE HA PASADO A SER UN ACTIVO PATRIMONIAL DE RENFE
ESTADO ACTUAL DE CONSERVACION: ABANDONADO
DESCRIPCIÓN: El conjunto lo compone una red de vías que recorre 77 kilómetros, 20 túneles y 13 viaductos. La estación de partida se encuentra en La Fuente de San Esteban y culmina en Portugal, en la estación de Barca d' Alva, en la confluencia del río Águeda con el Duero. La línea se inauguró el 8 de Diciembre de 1.887 y fue cerrada el 1 de Enero de 1.985. Por Real Decreto 1934/2000, de 24 de noviembre, se declara la mencionada línea férrea BIEN DE INTERES CULTURAL, CON CATEGORIA DE MONUMENTO. Las alternativas de aprovechamiento que presenta en la actualidad pasan por las actividades de ocio y recreo, como son el senderismo y su recorrido en bicloneta (dos bicicletas de montaña unidas por un eje que se adaptan al rail), de hecho, la Excm. Diputación de Salamanca está interesada en la utilización de la totalidad de los terrenos ocupados por el trazado de la vía, entre los kms. 60/617 y 77/565, parte del cual está comprendido en el municipio de Hinojosa de Duero, para lo que esta Institución presentó ante el Ministerio de Educación, Cultura y Deporte un Proyecto de Vía Verde , lo que motivó Resolución aprobatoria de dicho proyecto adoptada por la Dirección General de Bellas Artes y Bienes Culturales, en fecha 7-11-2002. Recientemente se ha llegado a un acuerdo entre la Excm. Diputación Provincial de Salamanca y RENFE, según la cual RENFE cede el uso, en régimen de arrendamiento, a la Institución mencionada, de los suelos y edificaciones comprendidos entre los kms. citados, con el fin de que sean destinados única y exclusivamente al establecimiento de una "Vía Verde", asumiendo la responsabilidad civil derivada de la utilización de los inmuebles cedidos y de las obras necesarias.

GRADO DE PROTECCION: INTEGRAL B.I.C.
DETERMINACIONES: Se cataloga el conjunto de la línea férrea "Fuente-La Fegeneda". Se protege la totalidad del conjunto formado por las vías, túneles, viaductos, puentes e instalaciones auxiliares, pudiéndose realizar obras de mantenimiento, conservación, restauración y consolidación, permitiéndose su uso para ocio, recreo y ecoturismo, como "Vía Verde".

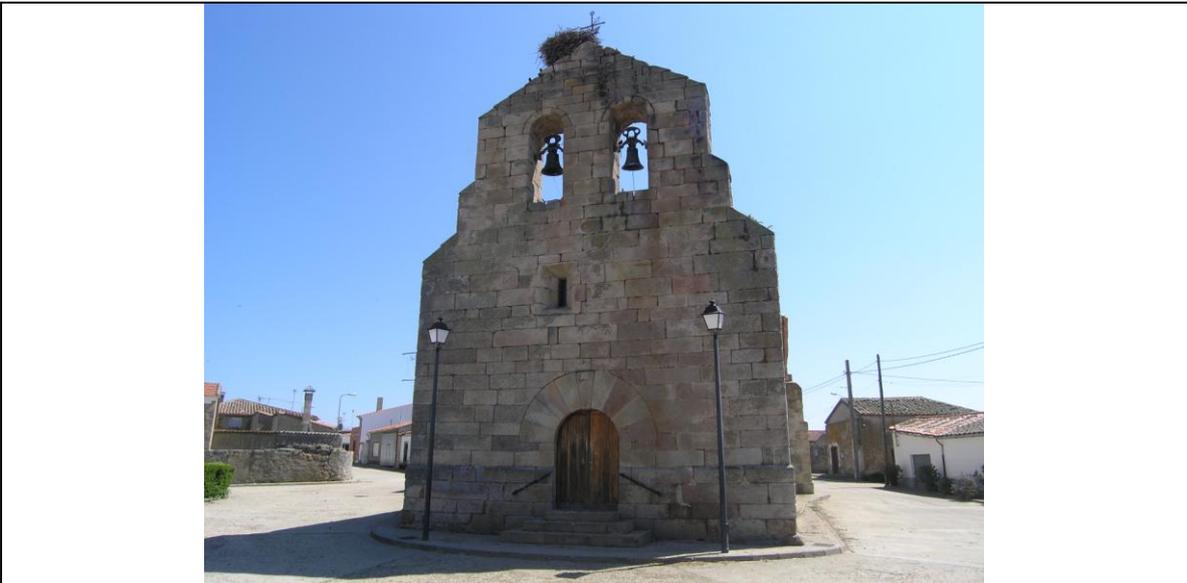
TIPOLOGIA EDIFICATORIA: EDIFICACIÓN RELIGIOSA SINGULAR USOS TRADICIONALES: RELIGIOSO USOS ACTUALES: RELIGIOSO ESTADO ACTUAL DE CONSERVACION: BUENO DESCRIPCION: Edificio religioso exento. La fábrica de sus muros conjuga lienzos de mampostería con refuerzos de sillares y sillería en la espadaña que conforma el acceso principal al templo. Alterna soluciones de alero en piedra labrada, en el ábside con soluciones a base de vuelos sucesivos de tejas. Cubierta de teja cerámica curva.

GRADO DE PROTECCION: INTEGRAL
DETERMINACIONES: Se cataloga el edificio y se protege su espacio libre circundante de forma que deberá reservarse como zona pública con estilos de mobiliario urbano y diseño exterior que no distorsionen la imagen del edificio y preservará en todo caso, la vista del templo. Se mantendrá la consideración exenta del edificio, pudiéndose realizar obras de mantenimiento, restauración y consolidación.

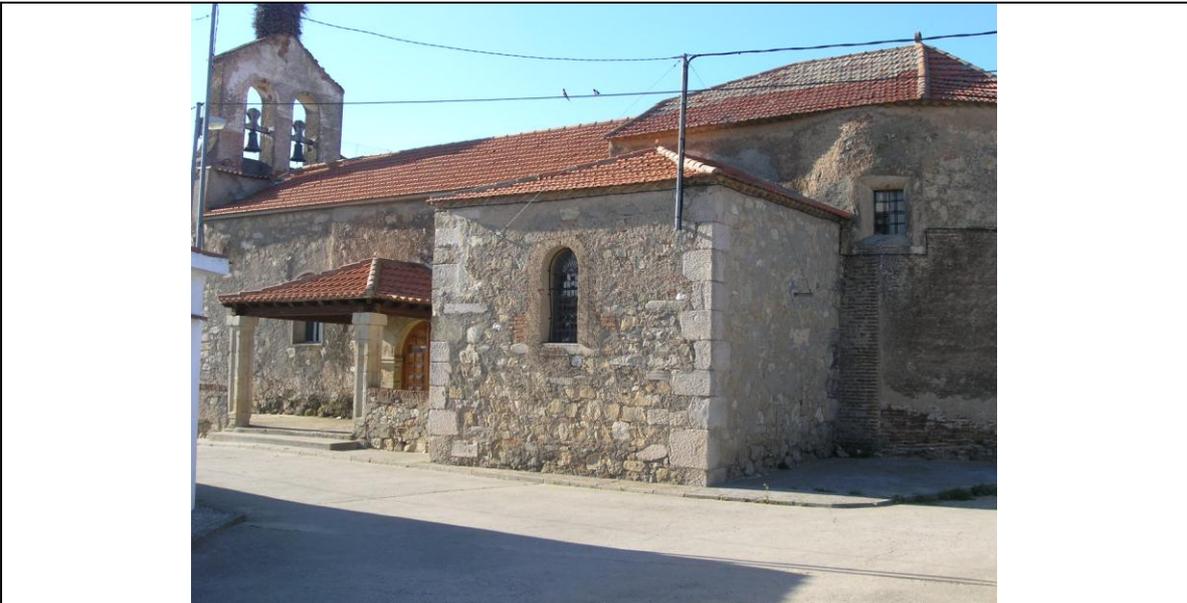
CATALOGO DE EDIFICIOS Y ELEMENTOS PROTEGIDOS.	NOMBRE: <i>Iglesia de San Bernardo</i>
FICHA Nº: GN-05	MUNICIPIO: LA FUENTE DE SAN ESTEBAN NÚCLEO: BOADILLA

TIPOLOGIA EDIFICATORIA: EDIFICACIÓN RELIGIOSA SINGULAR USOS TRADICIONALES: RELIGIOSO USOS ACTUALES: RELIGIOSO ESTADO ACTUAL DE CONSERVACION: BUENO DESCRIPCIÓN: Edificio religioso exento realizado en mampostería con refuerzos de sillares en esquinas y dinteles. Atrio de acceso lateral con pilares de piedra labrada.
--

GRADO DE PROTECCION: INTEGRAL
DETERMINACIONES: Se cataloga el edificio y se protege su espacio libre circundante de forma que deberá reservarse como zona pública con estilos de mobiliario urbano y diseño exterior que no distorsionen la imagen del edificio y preservará en todo caso, la vista del templo. Se mantendrá la consideración exenta del edificio, pudiéndose realizar obras de mantenimiento, restauración y consolidación.

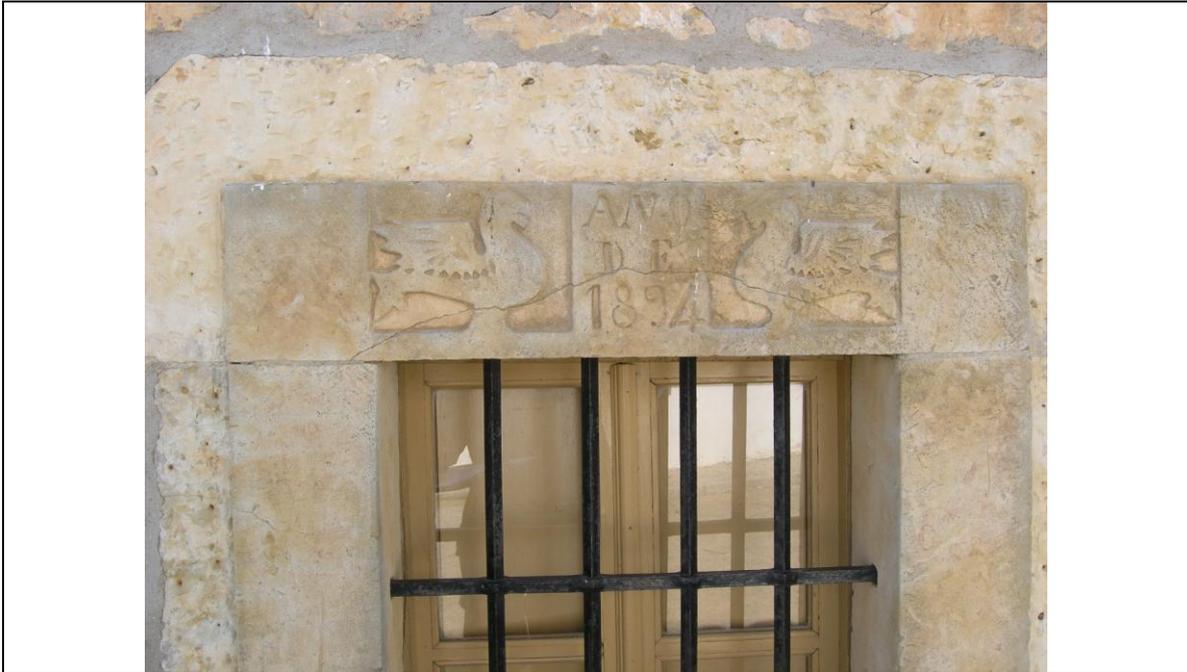
TIPOLOGIA EDIFICATORIA: DINTEL LABRADO USOS TRADICIONALES: USOS ACTUALES: ESTADO ACTUAL DE CONSERVACION: BUENO DESCRIPCIÓN: Dintel recto en piedra ladrada en composición simétrica. En el centro presenta el año de realización flanqueado por la representación en perfil de animales mitológicos alados, posiblemente dragones.

GRADO DE PROTECCION: INTEGRAL (B.I.C.)
DETERMINACIONES: Todos los dinteles labrados están declarados Bien de Interés Cultural de forma genérica de acuerdo con la Disposición Adicional Segunda de la Ley 16/1985 de Patrimonio Histórico español y el Decreto 571/1963 de 14 de marzo. Se protege la totalidad de las piezas de piedra que conformen el dintel, y su ubicación. En caso de realización de obras en el inmueble donde se encuentra el dintel se deberá mantener de forma obligatoria la localización actual. Las instalaciones que pudieran discurrir por la fachada atenderán a lo dispuesto en esta normativa. Se prohíbe la instalación de sistemas de oscurecimiento exteriores para el hueco correspondiente a este dintel.

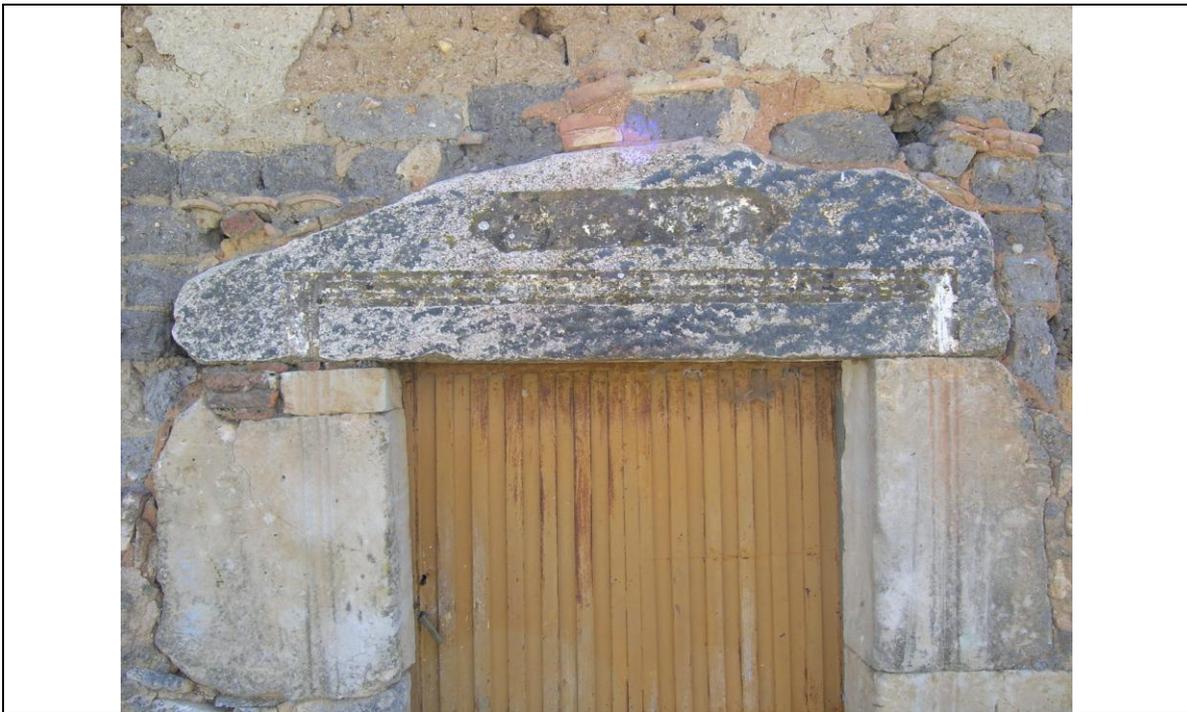
TIPOLOGIA EDIFICATORIA: DINTEL LABRADO USOS TRADICIONALES: USOS ACTUALES: ESTADO ACTUAL DE CONSERVACION: REGULAR DESCRIPCIÓN: Curioso conjunto formado por dintel y jambas labradas realizado en bloques pétreos completamente irregulares. Presenta un dibujo geométrico bastante deteriorado. La fachada en la que se inserta está realizada en fábrica de adobe que ha perdido el acabado exterior dejando vistas zonas donde junto con el adobe existen piezas cerámicas y mampuestos.

GRADO DE PROTECCION: INTEGRAL (B.I.C.)
DETERMINACIONES: Todos los dinteles labrados están declarados Bien de Interés Cultural de forma genérica de acuerdo con la Disposición Adicional Segunda de la Ley 16/1985 de Patrimonio Histórico español y el Decreto 571/1963 de 14 de marzo. Se protege la totalidad de las piezas de piedra que conformen el dintel, y su ubicación. En caso de realización de obras en el inmueble donde se encuentra el dintel se deberá mantener de forma obligatoria la localización actual. Las instalaciones que pudieran discurrir por la fachada atenderán a lo dispuesto en esta normativa. Se prohíbe la instalación de sistemas de oscurecimiento exteriores para el hueco correspondiente a este dintel.

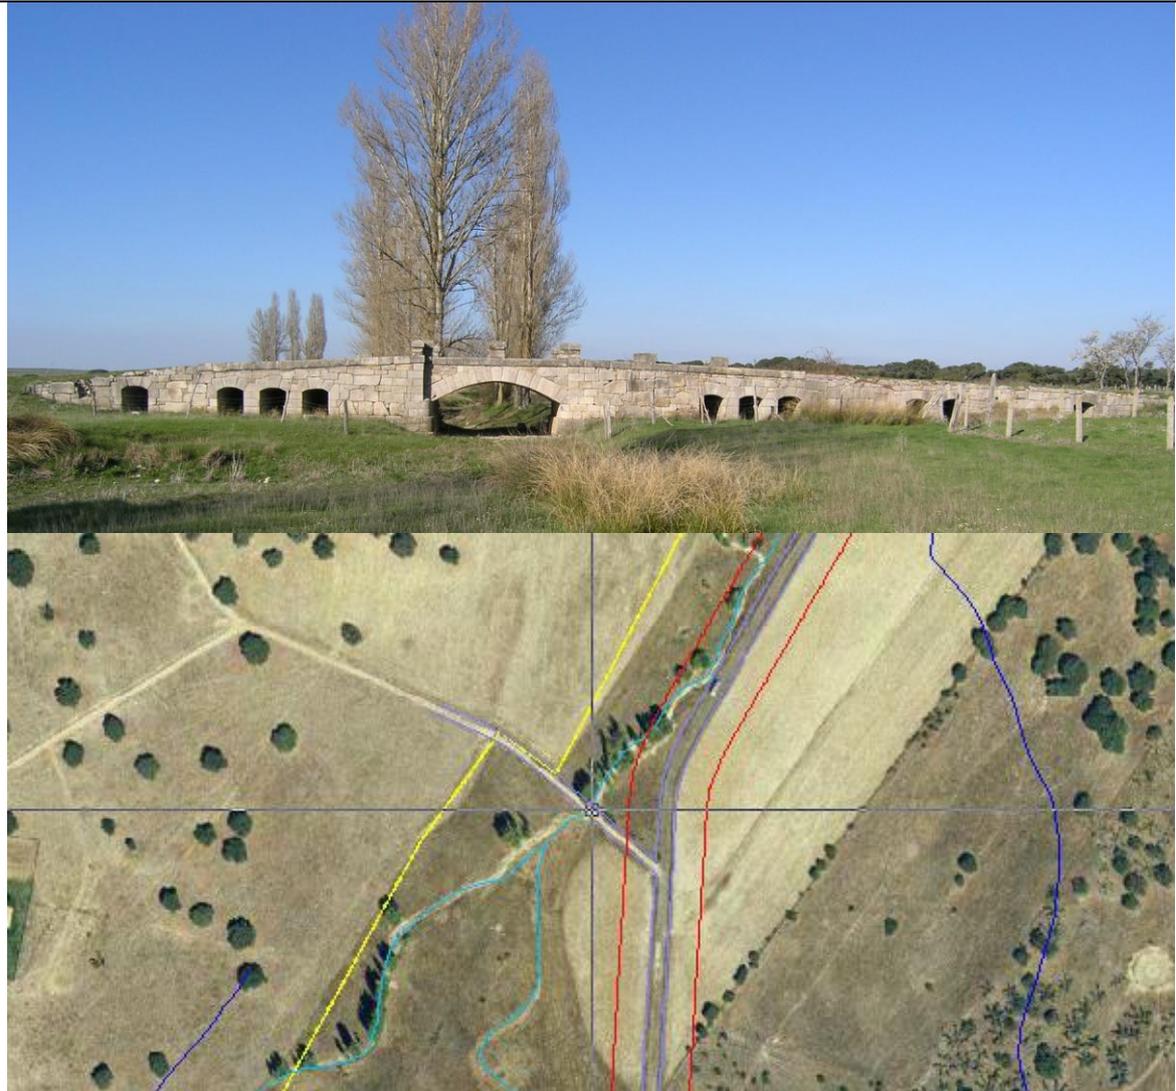
TIPOLOGIA EDIFICATORIA: ELEMENTO SINGULAR

USOS TRADICIONALES: PUENTE

DETERMINACIONES: Se cataloga la construcción, se permitirán actuaciones de consolidación, conservación, restauración y reestructuración que no afecte a la imagen con el fin de adecuarlo al tipo de tráfico que sea necesario. Se deberá mantener el cauce limpio a fin de evitar posibles taponamientos.

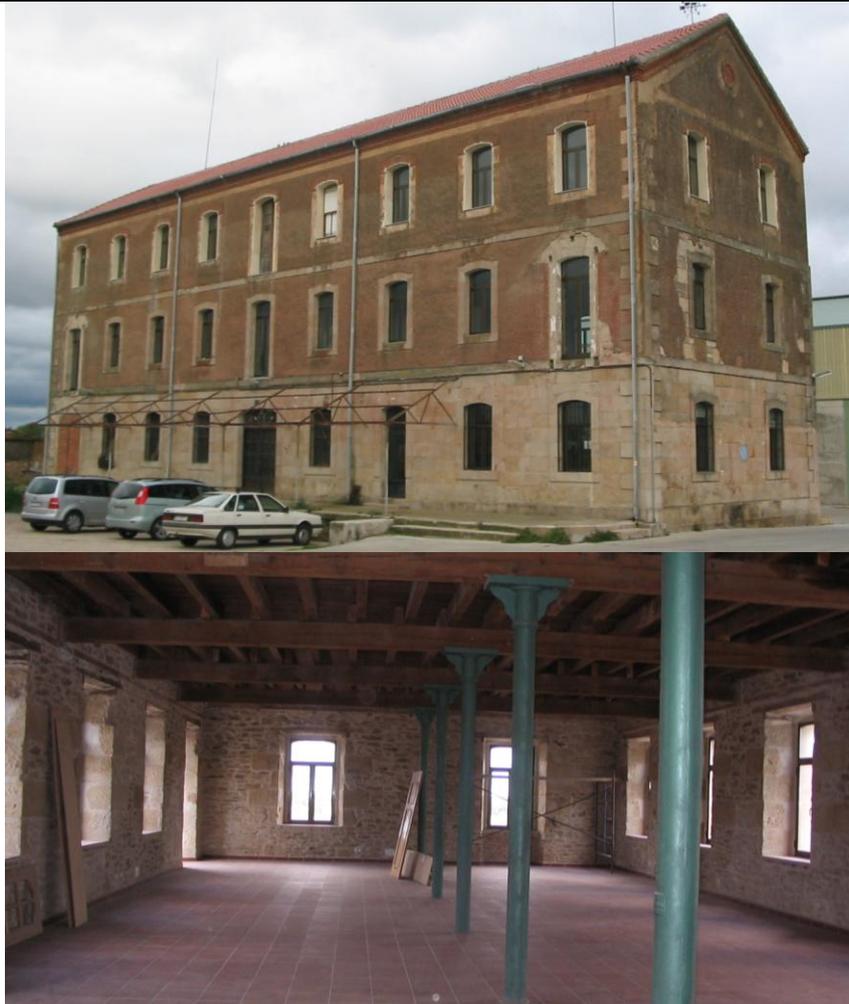
DESCRIPCION: Edificio fabril ubicado junto a las vías del ferrocarril. Consta de tres plantas que actualmente albergan las oficinas, laboratorio y dependencias de una empresa de semillas. La actual propiedad ha rehabilitado y consolidado la edificación evitando su ruina. Consta de tres plantas (baja+dos). La planta baja se realiza en sillería mientras que las la segunda es de mampostería y la última de fábrica de ladrillo. Las dos plantas superiores se enfoscan exteriormente, acabado que en algunas zonas se encuentra deteriorado. Las líneas de imposta, los refuerzos de las esquinas y los dinteles de los huecos de planta primera se realizan en piedra mientras que los dinteles de los huecos superiores son de ladrillo a sardinel. La cubierta es a dos aguas con acabado de teja cerámica sobre estructura de cerchas de madera, y alero en ladrillo. La estructura se resuelve mediante el muro perimetral portante y una línea interior de pilares de fundición con forjado de madera. Conserva algunas de las maquinarias originales de producción.

DETERMINACIONES: Se cataloga la construcción, se permitirán actuaciones de consolidación, conservación, restauración y reestructuración que no afecte a la imagen exterior con el fin de adecuarlo a las necesidades de la actividad productiva actual siguiendo con el proceso de rehabilitación desarrollado hasta ahora.
