Normas Urbanísticas Municipales de LA FUENTE DE SAN ESTEBAN

CATALOGO DE PROTECCIÓN

BIENES INMUEBLES Y ELEMENTOS SINGULARES

YACIMIENTOS ARQUEOLÓGICOS

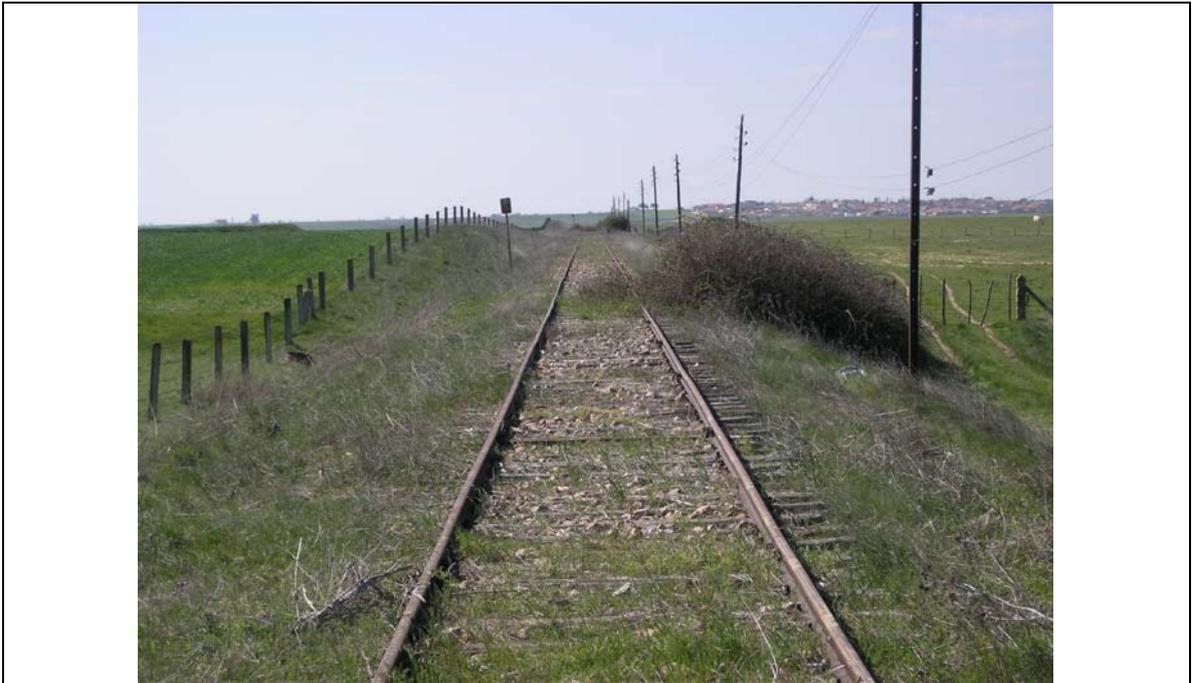
CATALOGO DE EDIFICIOS Y ELEMENTOS PROTEGIDOS.	NOMBRE: <i>Línea férrea Fuente de San Esteban-La Fregeneda</i>
FICHA Nº: GN-01	MUNICIPIO: LA FUENTE DE SAN ESTEBAN

<p>TIPOLOGIA EDIFICATORIA: LINEA FERREA</p> <p>USOS TRADICIONALES: INFRAESTRUCTURA DE COMUNICACIONES Y TRANSPORTE</p> <p>USOS ACTUALES: CERRADA AL TRÁFICO Y DESAFECTADA, POR LO QUE HA PASADO A SER UN ACTIVO PATRIMONIAL DE RENFE</p> <p>ESTADO ACTUAL DE CONSERVACION: ABANDONADO</p> <p>DESCRIPCIÓN: El conjunto lo compone una red de vías que recorre 77 kilómetros, 20 túneles y 13 viaductos. La estación de partida se encuentra en La Fuente de San Esteban y culmina en Portugal, en la estación de Barca d' Alva, en la confluencia del río Águeda con el Duero. La línea se inauguró el 8 de Diciembre de 1.887 y fue cerrada el 1 de Enero de 1.985. Por Real Decreto 1934/2000, de 24 de noviembre, se declara la mencionada línea férrea BIEN DE INTERES CULTURAL, CON CATEGORIA DE MONUMENTO.</p> <p>Las alternativas de aprovechamiento que presenta en la actualidad pasan por las actividades de ocio y recreo, como son el senderismo y su recorrido en bicloneta (dos bicicletas de montaña unidas por un eje que se adaptan al rail), de hecho, la Excm. Diputación de Salamanca está interesada en la utilización de la totalidad de los terrenos ocupados por el trazado de la vía, entre los kms. 60/617 y 77/565, parte del cual está comprendido en el municipio de Hinojosa de Duero, para lo que esta Institución presentó ante el Ministerio de Educación, Cultura y Deporte un Proyecto de Vía Verde, lo que motivó Resolución aprobatoria de dicho proyecto adoptada por la Dirección General de Bellas Artes y Bienes Culturales, en fecha 7-11-2002. Recientemente se ha llegado a un acuerdo entre la Excm. Diputación Provincial de Salamanca y RENFE, según la cual RENFE cede el uso, en régimen de arrendamiento, a la Institución mencionada, de los suelos y edificaciones comprendidos entre los kms. citados, con el fin de que sean destinados única y exclusivamente al establecimiento de una "Vía Verde", asumiendo la responsabilidad civil derivada de la utilización de los inmuebles cedidos y de las obras necesarias.</p>

GRADO DE PROTECCION: INTEGRAL B.I.C.
DETERMINACIONES: Se cataloga el conjunto de la línea férrea "Fuente-La Fegeneda". Se protege la totalidad del conjunto formado por las vías, túneles, viaductos, puentes e instalaciones auxiliares, pudiéndose realizar obras de mantenimiento, conservación, restauración y consolidación, permitiéndose su uso para ocio, recreo y ecoturismo, como "Vía Verde".

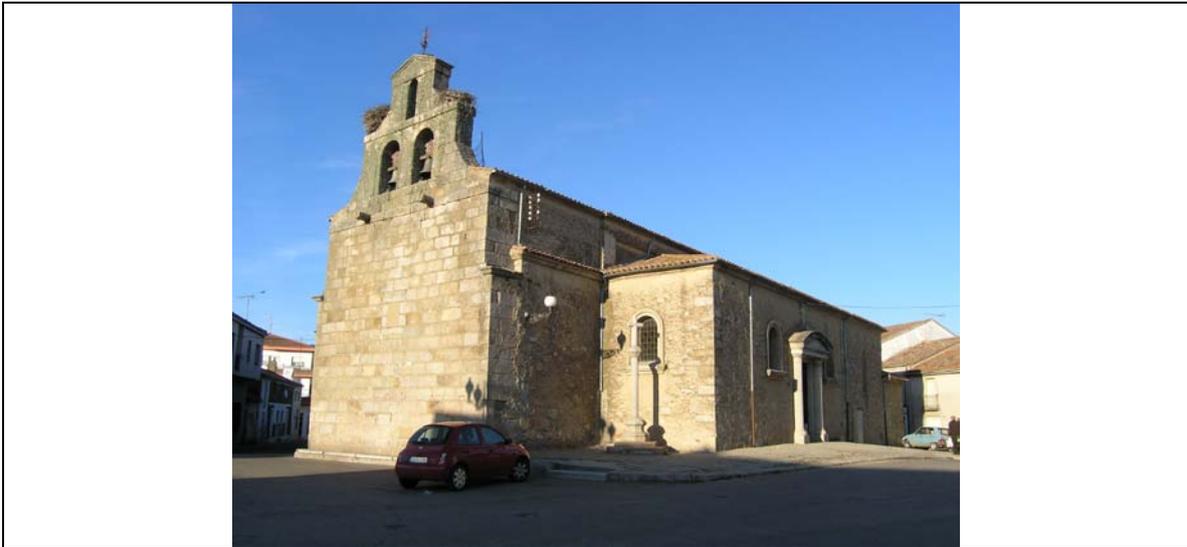
CATALOGO DE EDIFICIOS Y ELEMENTOS PROTEGIDOS.	NOMBRE: <i>Iglesia parroquial</i>
FICHA Nº: GN-02	MUNICIPIO: LA FUENTE DE SAN ESTEBAN NÚCLEO: LA FUENTE DE SAN ESTEBAN

TIPOLOGIA EDIFICATORIA: EDIFICACIÓN RELIGIOSA SINGULAR USOS TRADICIONALES: RELIGIOSO USOS ACTUALES: RELIGIOSO ESTADO ACTUAL DE CONSERVACION: BUENO DESCRIPCIÓN: Edificio religioso exento que ha sufrido muchos cambios desde el modelo original del siglo XI del que solo queda la capilla del altar mayor y la espadaña de fábrica de sillares. La planta original de cruz latina se ha transformado en planta rectangular por la adición de dos naves laterales. También han sido remodeladas la cúpula y la cubierta. En las reparaciones llevadas a cabo en el interior de la iglesia han salido a la luz tambores de columnas labradas en piedra y la basa de una pila bautismal de origen románico. La fábrica de sus muros es de mampostería, reforzada con sillares en las esquinas y en la espadaña. Materiales: mampostería y elementos de refuerzo de sillería.

GRADO DE PROTECCION: INTEGRAL
DETERMINACIONES: Se cataloga el edificio y se protege su espacio libre circundante de forma que se integrará en el proyecto de pavimentación especial que estas Normas establecen para el conjunto de la Plaza Mayor y la Plaza del Mercado. El estilo de mobiliario urbano y diseño exterior no deberá distorsionar la imagen del edificio y preservará en todo caso, la vista del templo. Se mantendrá la consideración exenta del edificio, pudiéndose realizar obras de mantenimiento, restauración y consolidación.
PROTECCIÓN ARQUEOLÓGICA: ESTRUCTURAL YACIMIENTO ARQUEOLÓGICO

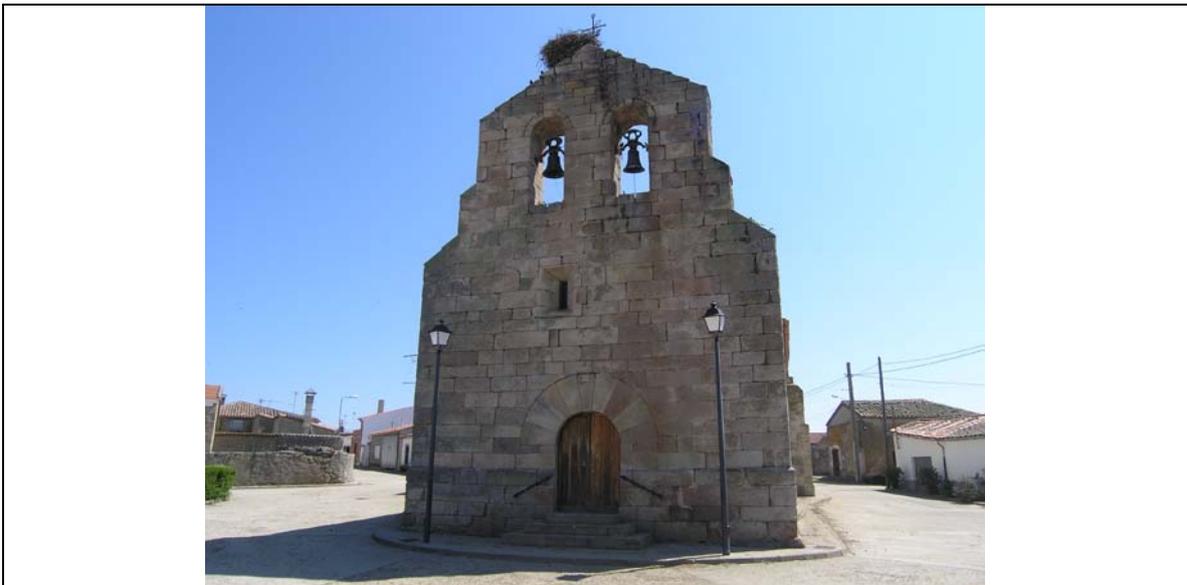
CATALOGO DE EDIFICIOS Y ELEMENTOS PROTEGIDOS.	NOMBRE: <i>Iglesia de San Pedro.</i>
FICHA Nº: GN-03	MUNICIPIO: LA FUENTE DE SAN ESTEBAN NÚCLEO: MUÑOZ

TIPOLOGIA EDIFICATORIA: EDIFICACIÓN RELIGIOSA SINGULAR USOS TRADICIONALES: RELIGIOSO USOS ACTUALES: RELIGIOSO ESTADO ACTUAL DE CONSERVACION: BUENO DESCRIPCION: Edificio religioso exento. La fábrica de sus muros conjuga lienzos de mampostería con refuerzos de sillares y sillería en la espadaña que conforma el acceso principal al templo. Alterna soluciones de alero en piedra labrada, en el ábside con soluciones a base de vuelos sucesivos de tejas. Cubierta de teja cerámica curva.

GRADO DE PROTECCION: INTEGRAL
DETERMINACIONES: Se cataloga el edificio y se protege su espacio libre circundante de forma que deberá reservarse como zona pública con estilos de mobiliario urbano y diseño exterior que no distorsionen la imagen del edificio y preservará en todo caso, la vista del templo. Se mantendrá la consideración exenta del edificio, pudiéndose realizar obras de mantenimiento, restauración y consolidación.
PROTECCIÓN ARQUEOLÓGICA: ESTRUCTURAL YACIMIENTO ARQUEOLÓGICO

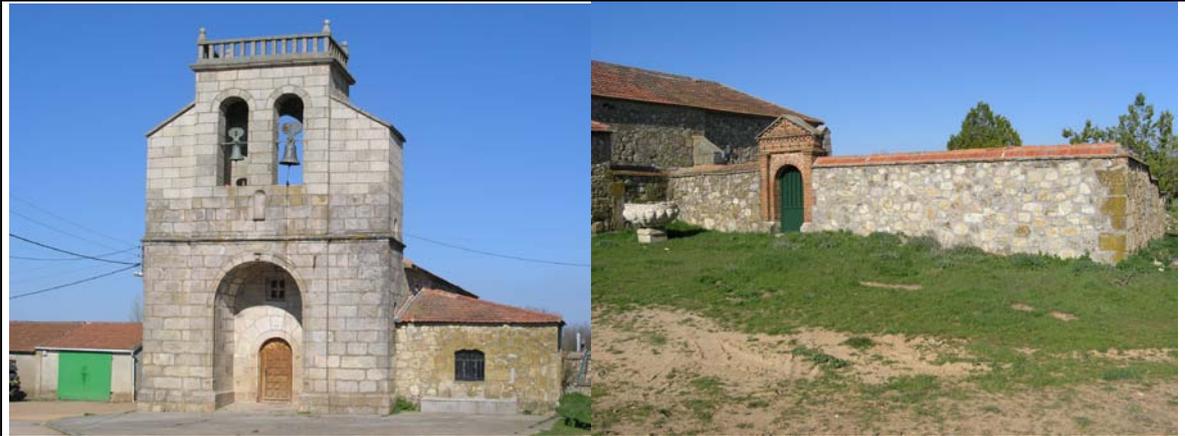
CATALOGO DE EDIFICIOS Y ELEMENTOS PROTEGIDOS.	NOMBRE: <i>Iglesia de Santa Eulalia y cementerio</i>
FICHA Nº: GN-04	MUNICIPIO: LA FUENTE DE SAN ESTEBAN NÚCLEO: SANTA OLALLA DE YELTES

TIPOLOGIA EDIFICATORIA: EDIFICACIÓN RELIGIOSA SINGUALR USOS TRADICIONALES: RELIGIOSO USOS ACTUALES: RELIGIOSO ESTADO ACTUAL DE CONSERVACION: BUENO DESCRIPCIÓN: Conjunto formado por la iglesia y el recinto del camposanto adosado a la misma. La fábrica de la fachada principal se realiza en sillería con una imagen de gran potencia que la diferencia de otras espadañas. En el resto de sus muros sigue el sistema tradicional de la zona con mampostería con refuerzos de sillares en dinteles, esquinas y contrafuertes. El recinto del cementerio se delimita con muro de mampostería rematado con tejas destacando la portada de acceso al mismo en aparejo de ladrillo.
--

GRADO DE PROTECCION: INTEGRAL
DETERMINACIONES: Se cataloga el edificio pudiéndose realizar obras de mantenimiento, restauración y consolidación.
PROTECCIÓN ARQUEOLÓGICA: ESTRUCTURAL YACIMIENTO ARQUEOLÓGICO

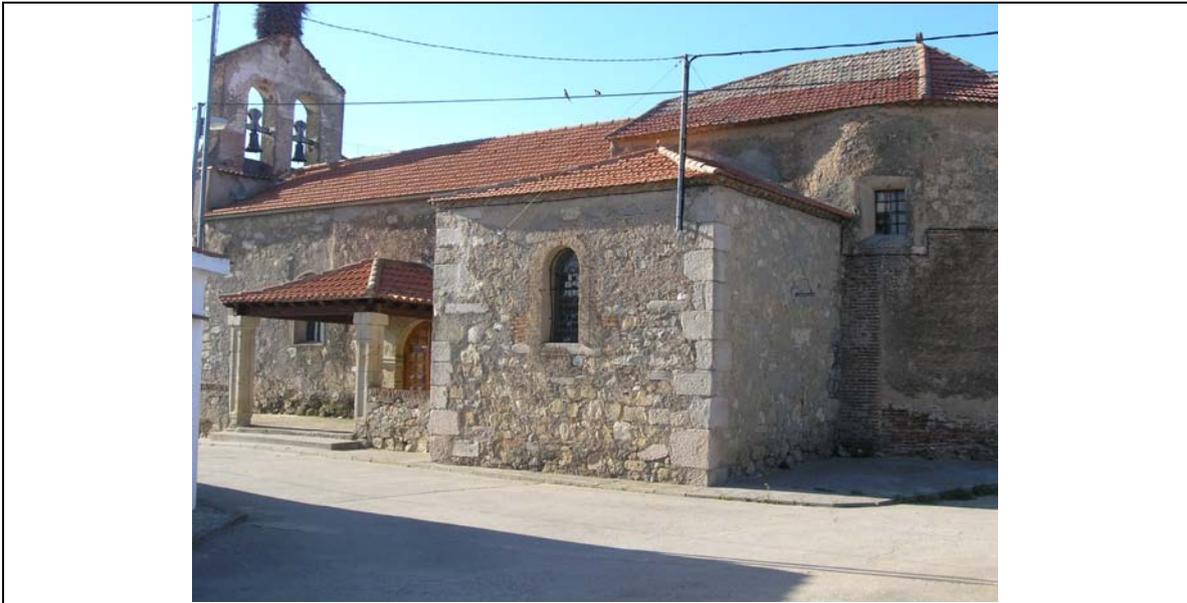
CATALOGO DE EDIFICIOS Y ELEMENTOS PROTEGIDOS.	NOMBRE: <i>Iglesia de San Bernardo</i>
FICHA Nº: GN-05	MUNICIPIO: LA FUENTE DE SAN ESTEBAN NÚCLEO: BOADILLA

TIPOLOGIA EDIFICATORIA: EDIFICACIÓN RELIGIOSA SINGULAR USOS TRADICIONALES: RELIGIOSO USOS ACTUALES: RELIGIOSO ESTADO ACTUAL DE CONSERVACION: BUENO DESCRIPCIÓN: Edificio religioso exento realizado en mampostería con refuerzos de sillares en esquinas y dinteles. Atrio de acceso lateral con pilares de piedra labrada.
--

GRADO DE PROTECCION: INTEGRAL
DETERMINACIONES: Se cataloga el edificio y se protege su espacio libre circundante de forma que deberá reservarse como zona pública con estilos de mobiliario urbano y diseño exterior que no distorsionen la imagen del edificio y preservará en todo caso, la vista del templo. Se mantendrá la consideración exenta del edificio, pudiéndose realizar obras de mantenimiento, restauración y consolidación.
PROTECCIÓN ARQUEOLÓGICA: ESTRUCTURAL YACIMIENTO ARQUEOLÓGICO

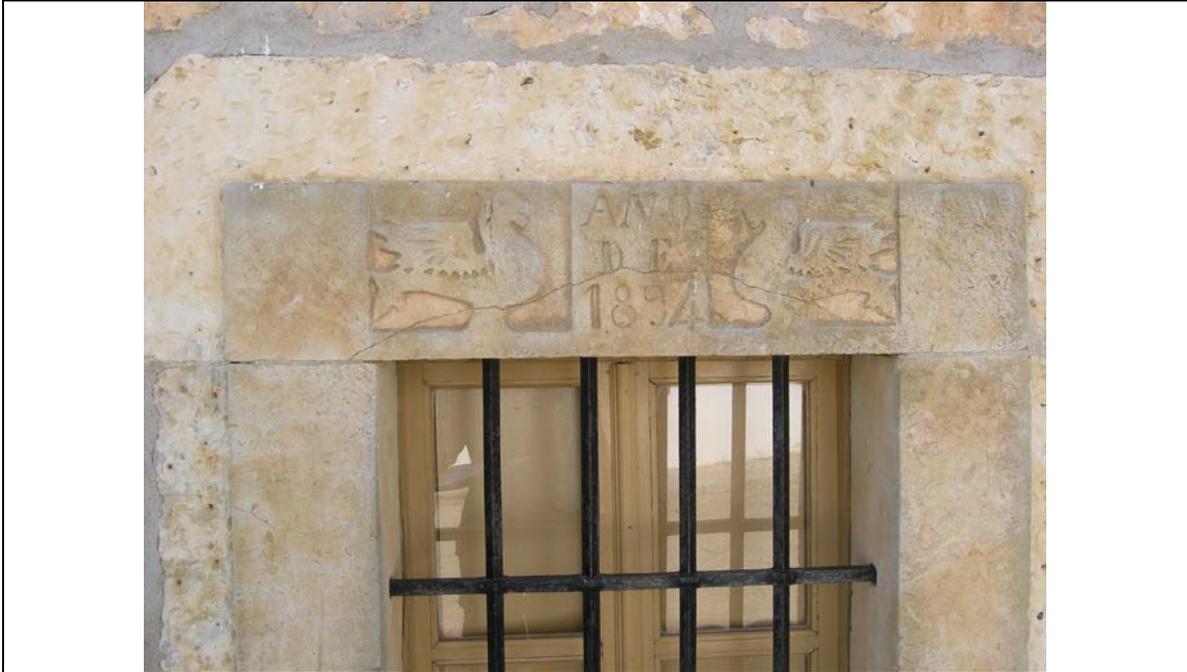
CATALOGO DE EDIFICIOS Y ELEMENTOS PROTEGIDOS.	NOMBRE: <i>Dintel labrado</i>
FICHA Nº: GN-06	MUNICIPIO: LA FUENTE DE SAN ESTEBAN NÚCLEO: MUÑOZ

TIPOLOGIA EDIFICATORIA: DINTEL LABRADO USOS TRADICIONALES: USOS ACTUALES: ESTADO ACTUAL DE CONSERVACION: BUENO DESCRIPCIÓN: Dintel recto en piedra ladrada en composición simétrica. En el centro presenta el año de realización flanqueado por la representación en perfil de animales mitológicos alados, posiblemente dragones.

GRADO DE PROTECCION: INTEGRAL (B.I.C.)
DETERMINACIONES: Todos los dinteles labrados están declarados Bien de Interés Cultural de forma genérica de acuerdo con la Disposición Adicional Segunda de la Ley 16/1985 de Patrimonio Histórico español y el Decreto 571/1963 de 14 de marzo. Se protege la totalidad de las piezas de piedra que conformen el dintel, y su ubicación. En caso de realización de obras en el inmueble donde se encuentra el dintel se deberá mantener de forma obligatoria la localización actual. Las instalaciones que pudieran discurrir por la fachada atenderán a lo dispuesto en esta normativa. Se prohíbe la instalación de sistemas de oscurecimiento exteriores para el hueco correspondiente a este dintel.

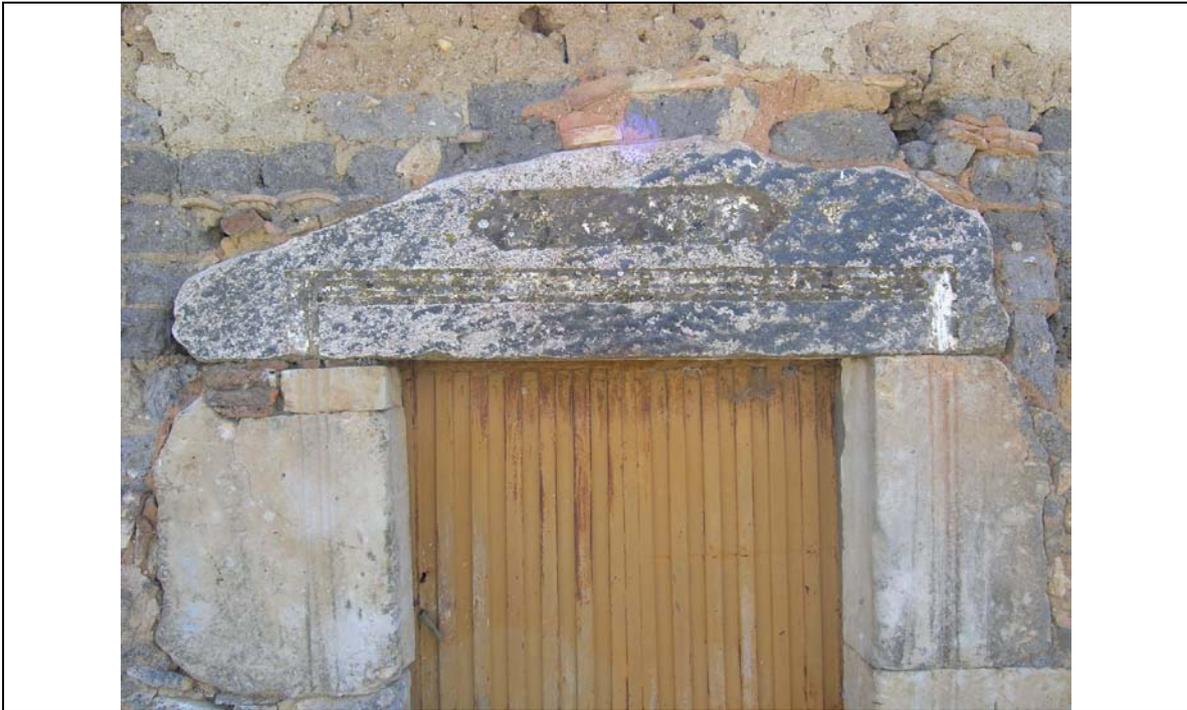
CATALOGO DE EDIFICIOS Y ELEMENTOS PROTEGIDOS.	NOMBRE: <i>Dintel labrado</i>
FICHA Nº: GN-07	MUNICIPIO: LA FUENTE DE SAN ESTEBAN NÚCLEO: MUÑOZ

TIPOLOGIA EDIFICATORIA: DINTEL LABRADO USOS TRADICIONALES: USOS ACTUALES: ESTADO ACTUAL DE CONSERVACION: REGULAR DESCRIPCIÓN: Curioso conjunto formado por dintel y jambas labradas realizado en bloques pétreos completamente irregulares. Presenta un dibujo geométrico bastante deteriorado. La fachada en la que se inserta está realizada en fábrica de adobe que ha perdido el acabado exterior dejando vistas zonas donde junto con el adobe existen piezas cerámicas y mampuestos.

GRADO DE PROTECCION: INTEGRAL (B.I.C.)
DETERMINACIONES: Todos los dinteles labrados están declarados Bien de Interés Cultural de forma genérica de acuerdo con la Disposición Adicional Segunda de la Ley 16/1985 de Patrimonio Histórico español y el Decreto 571/1963 de 14 de marzo. Se protege la totalidad de las piezas de piedra que conformen el dintel, y su ubicación. En caso de realización de obras en el inmueble donde se encuentra el dintel se deberá mantener de forma obligatoria la localización actual. Las instalaciones que pudieran discurrir por la fachada atenderán a lo dispuesto en esta normativa. Se prohíbe la instalación de sistemas de oscurecimiento exteriores para el hueco correspondiente a este dintel.

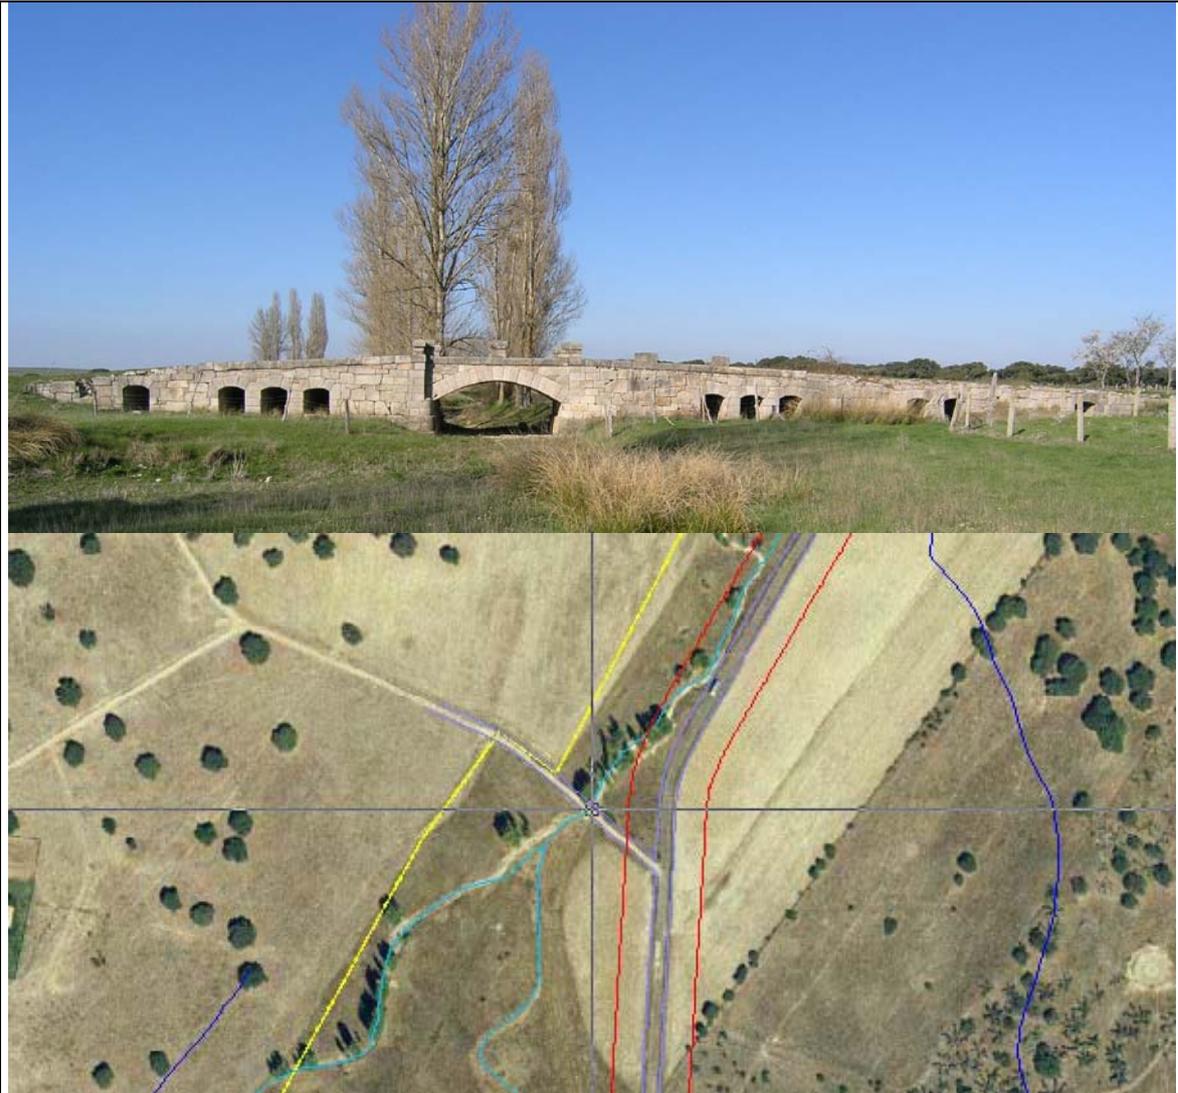
FICHA Nº: GN-08

TIPOLOGIA EDIFICATORIA: ELEMENTO SINGULAR

USOS TRADICIONALES: PUENTE

ESTADO ACTUAL DE CONSERVACION: REGULAR

DESCRIPCION: Puente asimétrico realizado en sillería, regular en dinteles e irregular en los paños. Presenta un hueco de mayor tamaño flanqueado por aliviaderos menores agrupados en conjuntos de 3, 2 y 1 arco.

DETERMINACIONES: Se cataloga la construcción, se permitirán actuaciones de consolidación, conservación, restauración y reestructuración que no afecte a la imagen con el fin de adecuarlo al tipo de tráfico que sea necesario. Se deberá mantener el cauce limpio a fin de evitar posibles taponamientos.

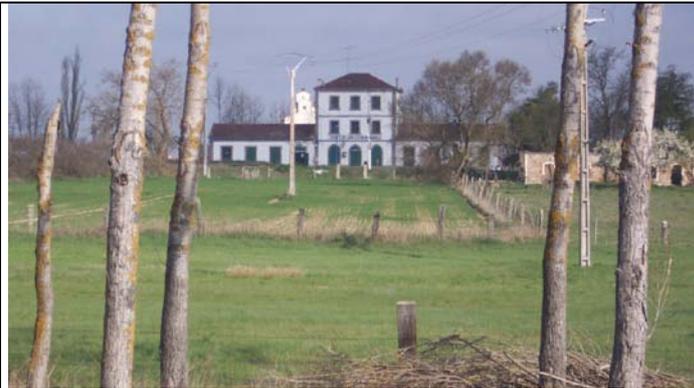
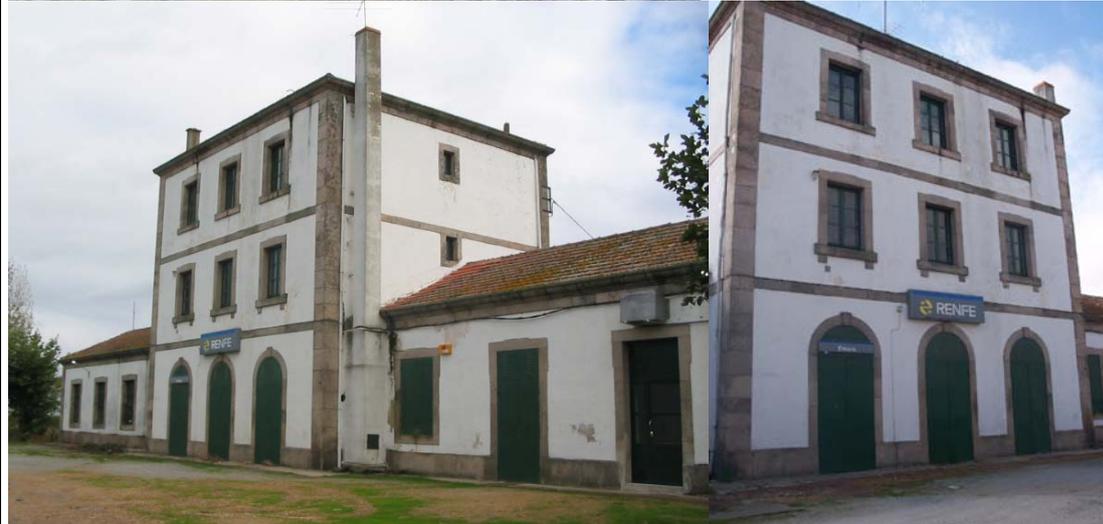
CATALOGO DE EDIFICIOS Y ELEMENTOS PROTEGIDOS.	NOMBRE: <i>Conjunto edificios de la estación</i>
FICHA Nº: GN-09	MUNICIPIO: LA FUENTE DE SAN ESTEBAN

TIPOLOGIA EDIFICATORIA: FERROVIARIA

ESTADO ACTUAL DE CONSERVACION: ESTACIÓN: BUENO, NAVES: REGULAR

DESCRIPCION: Conjunto de tres edificaciones aisladas vinculadas a los andenes y ubicadas a ambos lados de la vía. La edificación principal, destinada a estación, consta de un cuerpo central con tres plantas (baja+dos) y dos alas de plata baja. Las naves auxiliares tienen una sola planta longitudinal con cubierta a dos aguas.

DETERMINACIONES: Se cataloga el conjunto por ser elementos significativos de la vía ferroviaria del núcleo. No se permite la modificación en altura ni la apertura de nuevos huecos o modificación de los existentes. Conservación de la volumetría, fachadas y estructura. Las acciones permitidas son las de consolidación, conservación, restauración y reestructuración interior que no afecte a la estructura general del edificio pero de opción a la adecuación a las necesidades que el uso de las edificaciones pueda plantear.

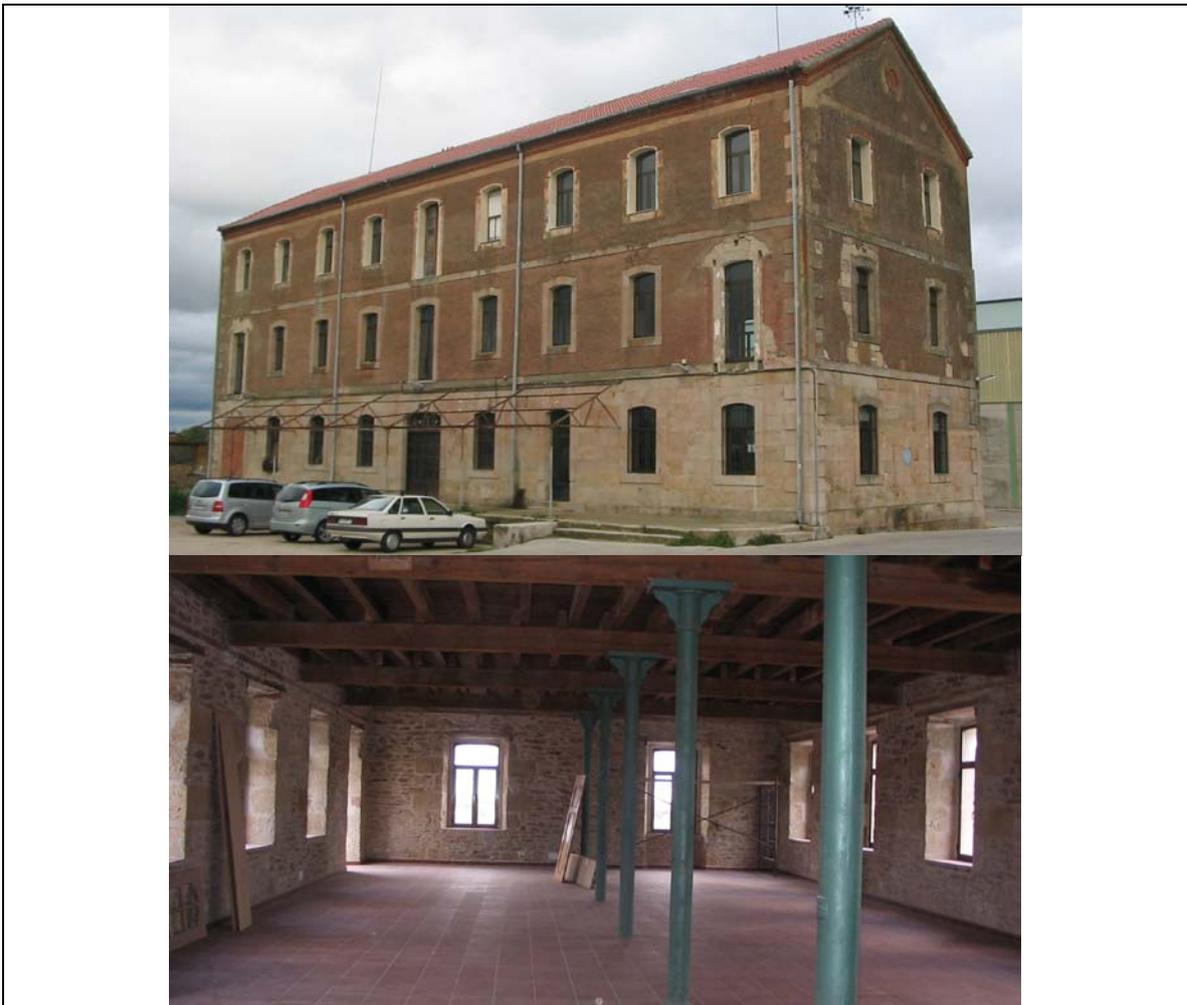
CATALOGO DE EDIFICIOS Y ELEMENTOS PROTEGIDOS.	NOMBRE: <i>Edificio de la Harinera</i>
FICHA Nº: GN-10	MUNICIPIO: LA FUENTE DE SAN ESTEBAN

TIPOLOGIA EDIFICATORIA: EDIFICIO FABRIL
USOS TRADICIONALES: FÁBRICA
USOS ACTUALES: FÁBRICA
ESTADO ACTUAL DE CONSERVACION: BUENO, EN REHABILITACIÓN

DESCRIPCION: Edificio fabril ubicado junto a las vías del ferrocarril. Consta de tres plantas que actualmente albergan las oficinas, laboratorio y dependencias de una empresa de semillas. La actual propiedad ha rehabilitado y consolidado la edificación evitando su ruina. Consta de tres plantas (baja+dos). La planta baja se realiza en sillería mientras que las la segunda es de mampostería y la última de fábrica de ladrillo. Las dos plantas superiores se enfoscan exteriormente, acabado que en algunas zonas se encuentra deteriorado. Las líneas de imposta, los refuerzos de las esquinas y los dinteles de los huecos de planta primera se realizan en piedra mientras que los dinteles de los huecos superiores son de ladrillo a sardinel. La cubierta es a dos aguas con acabado de teja cerámica sobre estructura de cerchas de madera, y alero en ladrillo. La estructura se resuelve mediante el muro perimetral portante y una línea interior de pilares de fundición con forjado de madera. Conserva algunas de las maquinarias originales de producción.

DETERMINACIONES: Se cataloga la construcción, se permitirán actuaciones de consolidación, conservación, restauración y reestructuración que no afecte a la imagen exterior con el fin de adecuarlo a las necesidades de la actividad productiva actual siguiendo con el proceso de rehabilitación desarrollado hasta ahora.

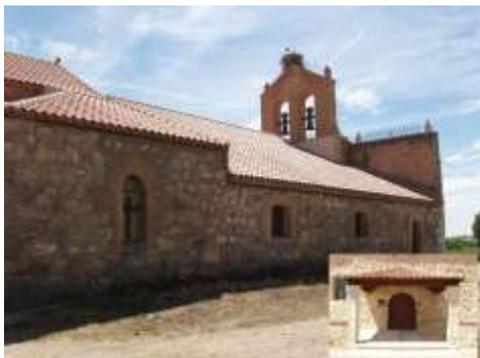
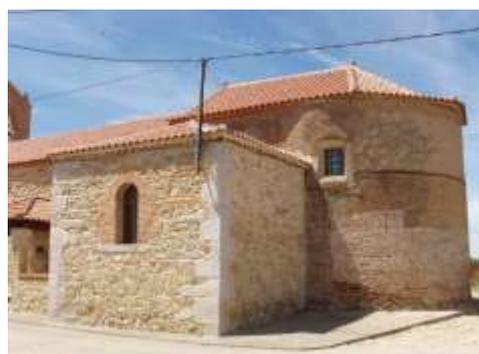
Fotografía del elemento

Estructura rectangular con sentido E-O, con fábrica de sillarejo, sillería y ladrillo en la cabecera ventanas del lado S. La cabecera es un ábside semicircular, junto a la que se adosa por el flanco S la sacristía. Cuenta con vano de acceso al S, con arco de medio punto bajo un pequeño atrio y espadaña a los pies.

Presenta buen estado de conservación. Algunas partes han sido restauradas, sobre todo la zona de la espadaña.

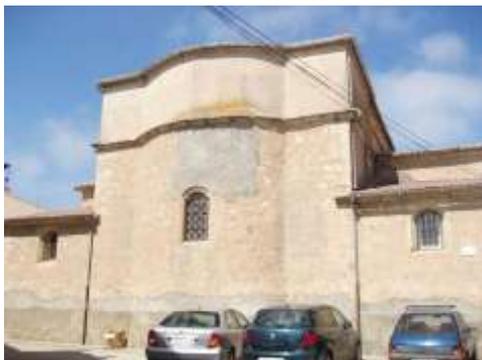
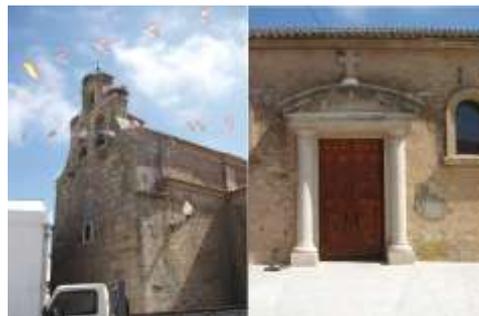
Fotografía del elemento

Estructura rectangular con sentido E-O, con tres naves y fábrica de sillarejo enlucida. Cabecera recta, vano de acceso al S con sencilla portada neoclásica y espadaña a los pies

Presenta buen estado de conservación.
