Memoria 2018

INTRODUCCIÓN

Los estatutos del Consorcio para la Gestión Integral de los residuos de la provincia de Salamanca (GIRSA), establecen como una de las funciones del gerente la preparación de una Memoria Anual, que deberá presentar a la Asamblea. Con este documento se pretende dar cumplimiento a esa obligación, aunque resulta de mayor importancia, reportar de forma detallada ante el órgano de gobierno del Consorcio la actividad desarrollada para que pueda ejercer en las mejores condiciones sus competencias.

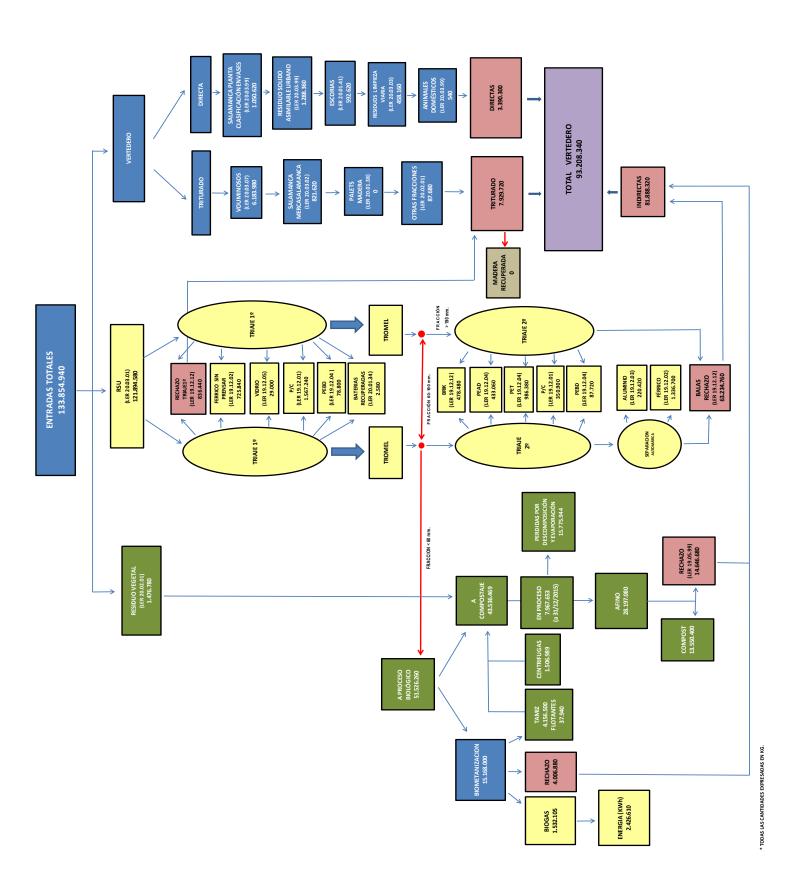
2.2. BALANCE DE MASAS 2018

El balance de masas da una información completa y sintética de la operación de la planta a lo largo del año. Se muestra en esquema en la página siguiente.

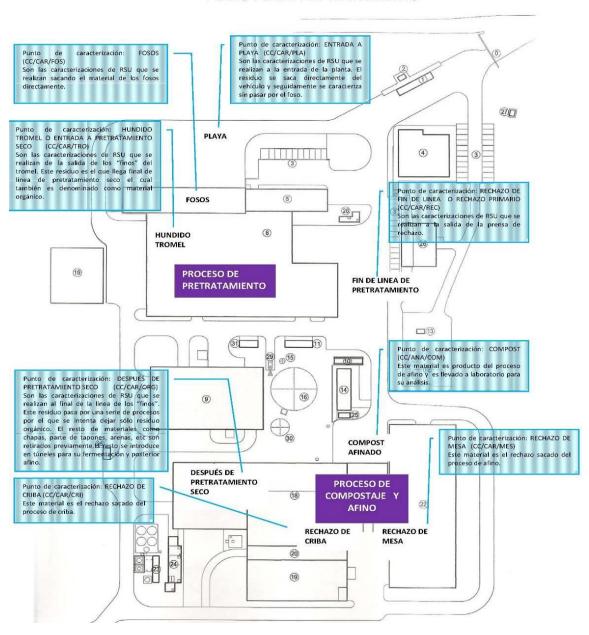
PLANO PLANTA DE TRATAMIENTO

PUNTOS DE CONTROL DE CARACTERIZACIONES

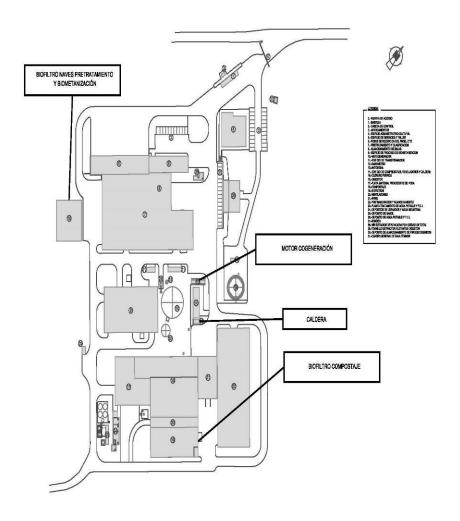
Localización de los focos activos

Iniciada la fase 2 del vertedero se han tenido que ubicar nuevos focos de emisión para la evacuación de gases de metano originados por la fermentación anaeróbica. Son considerados como focos de emisión pasivos ya que su diámetro es de menos a 160 mm, por tanto no se requiere registrase como foco en el libro de registro de mediciones "EMISIÓN DE CONTAMINANTES A LA ATMÓSFERA". En todo caso, se sigue manteniendo durante el año 2018 la frecuencia de control y los parámetros a medir.

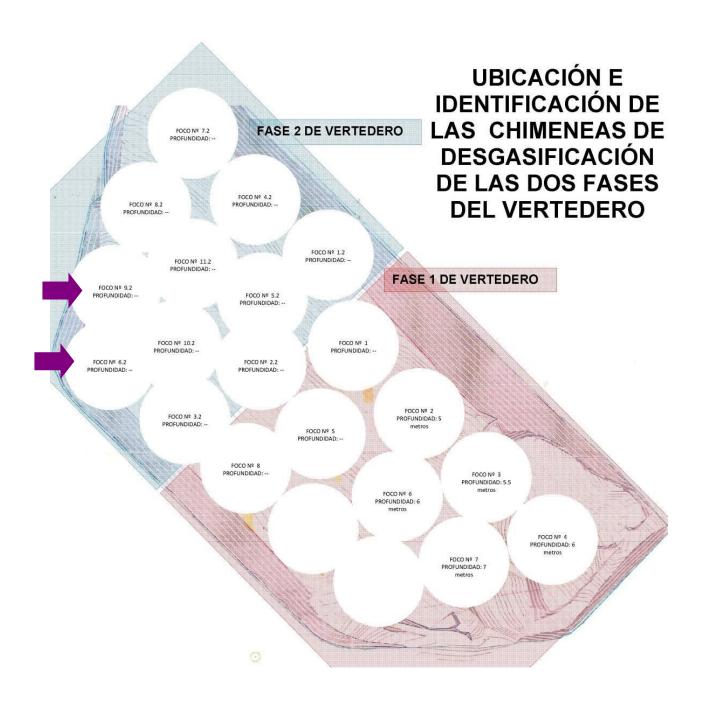
Localización de los focos pasivos

NOTA: Los antiguos focos nº 6 y nº 4, de la fase 1 del vertedero están conectados al sistema de captación de biogas. Ya no resultan operativos como focos de emisión.

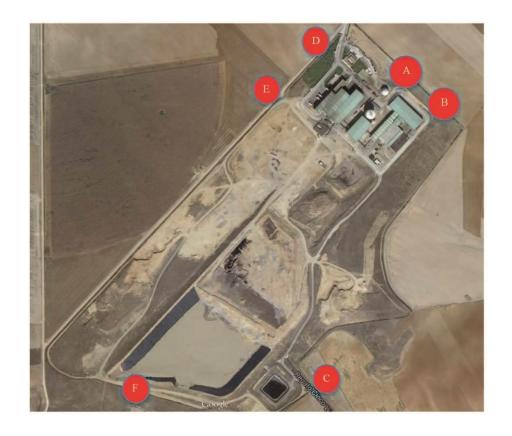
Desde el informe del PVA de 2015, los puntos de toma de muestras se referencian de forma distinta que hasta entonces. Sin perjuicio de ello, su localización es la misma.

IDENTIFICACIÓN	DESCRIPCIÓN ZONA DE UBICACIÓN	NUEVA IDENTIFICACIÓN
1	Frente a sala de calderas	Α
2	Frente a zona de acopio de material de cubrición	В
3	Frente a balsa de lixiviados	С
4	Frente a entrada principal	D
5	Frente a entrada secundario	E
6	Frente a zona de acopio de material de rechazo	F

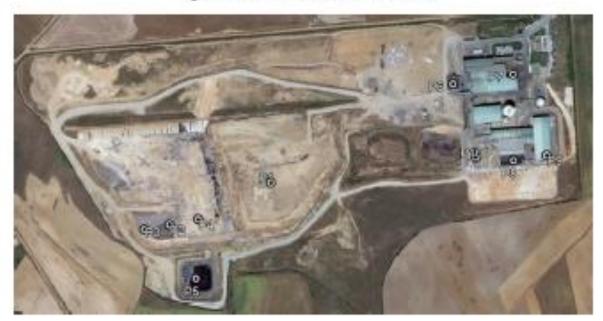
Figura 3 Puntos de control de emisión de olor

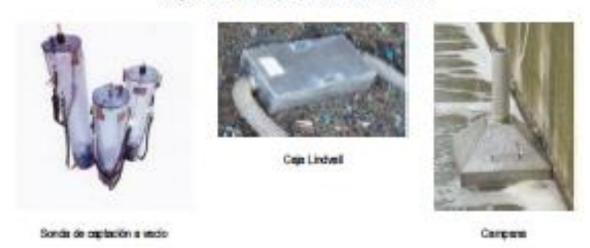
Figura 4 Equipos de toma de muestras

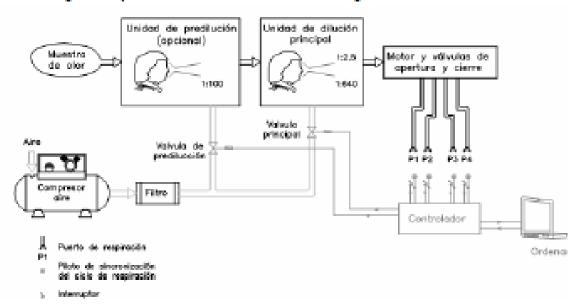
Figura 6 Esquema del sistema de dilución dinámica según UNE-EN 13725:2004

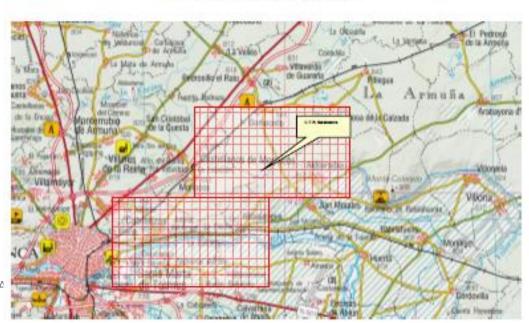
Para la modelización de la dispersión de olores se ha introducido sobre el MDT una maila de receptores que cubre 90km², y una separación entre receptores de 100 m.

Figura 8. Mailas de receptores (5Km x 9Km)

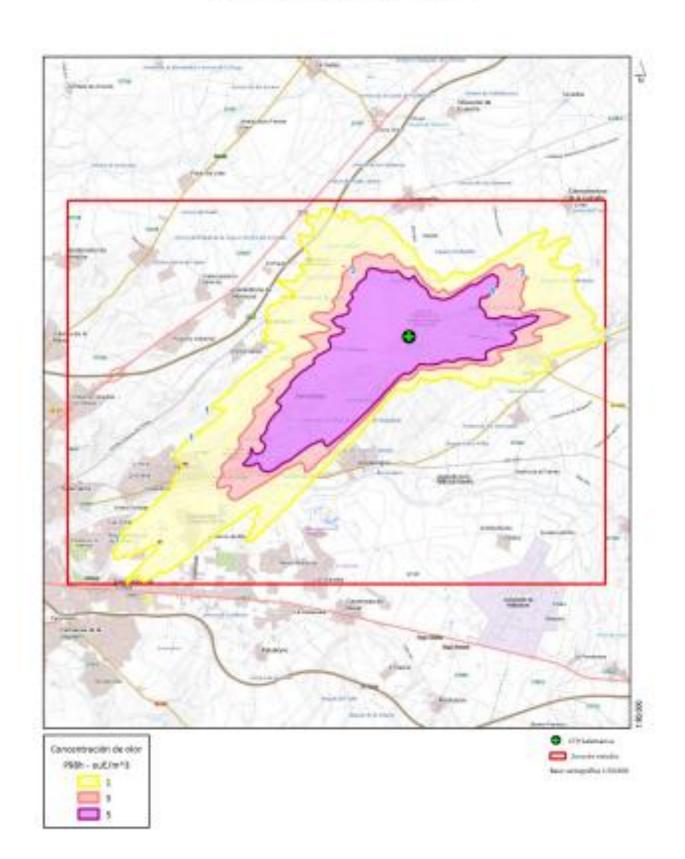
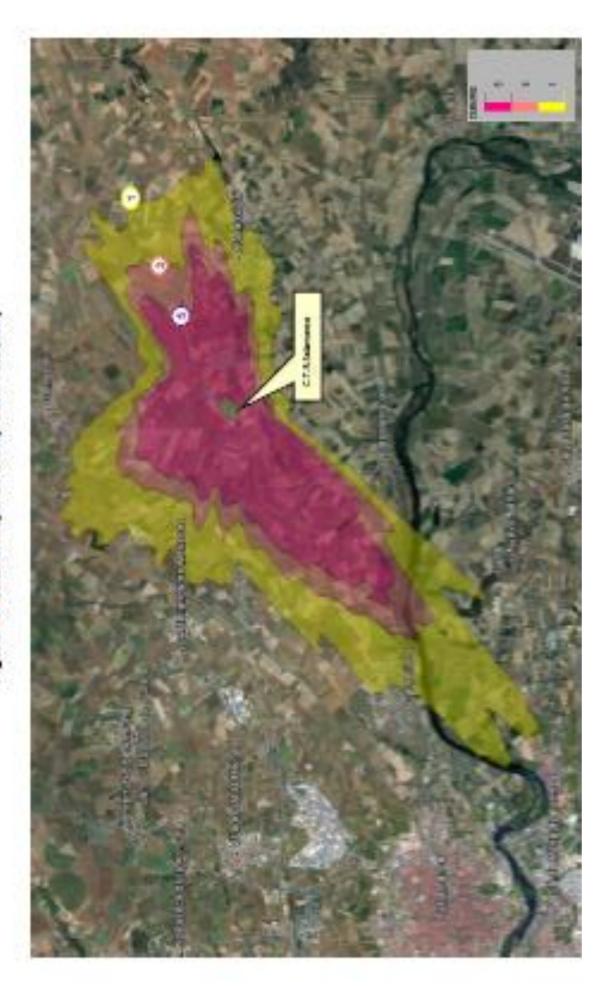
Figura 9. Mapa de olor (P98h - UOs/m²)

Figura 10. Detaile maps de olor (P88h - UOuim²)

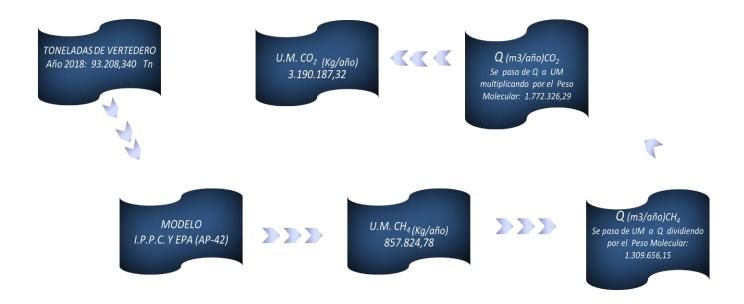
Los resultados reportados, así como el proceso de aproximación del modelo, se muestran en el esquema que sigue:

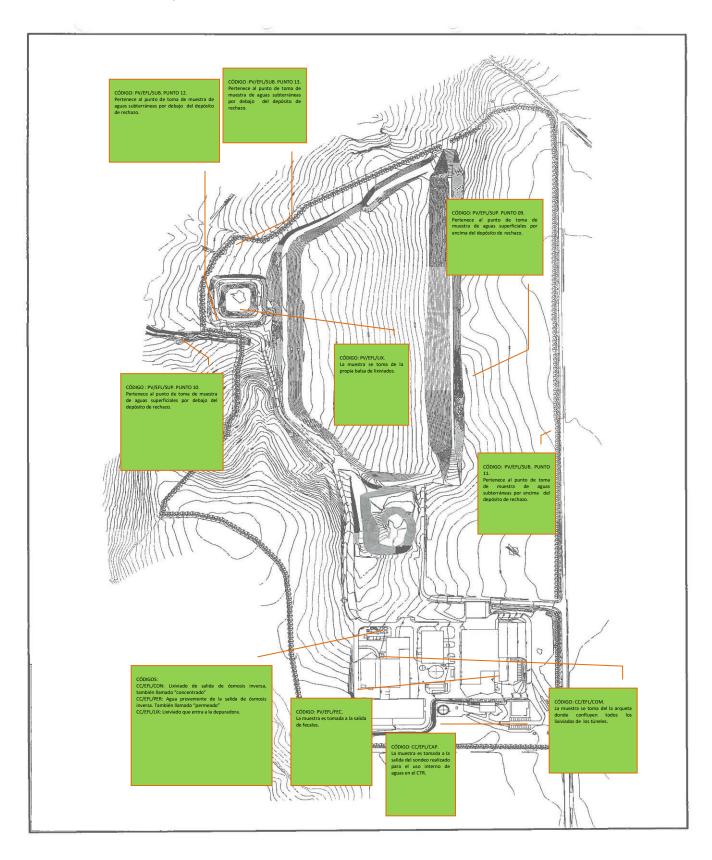
Situación de los puntos de toma de muestra

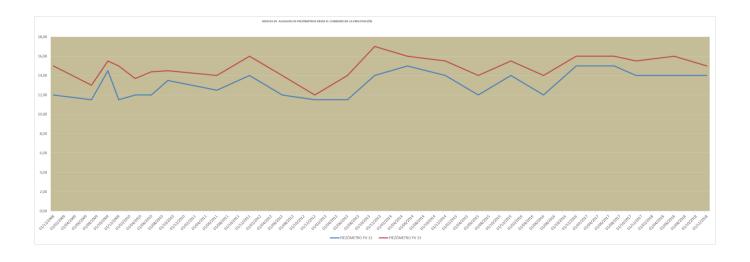
Evolución del nivel de agua recogida en cada uno de los piezómetros desde diciembre de 2008.
