# Memoria 2017

#### 1.1. ESQUEMA DE PROCESO

#### 1.2. DESCRIPCIÓN DEL PROCESO

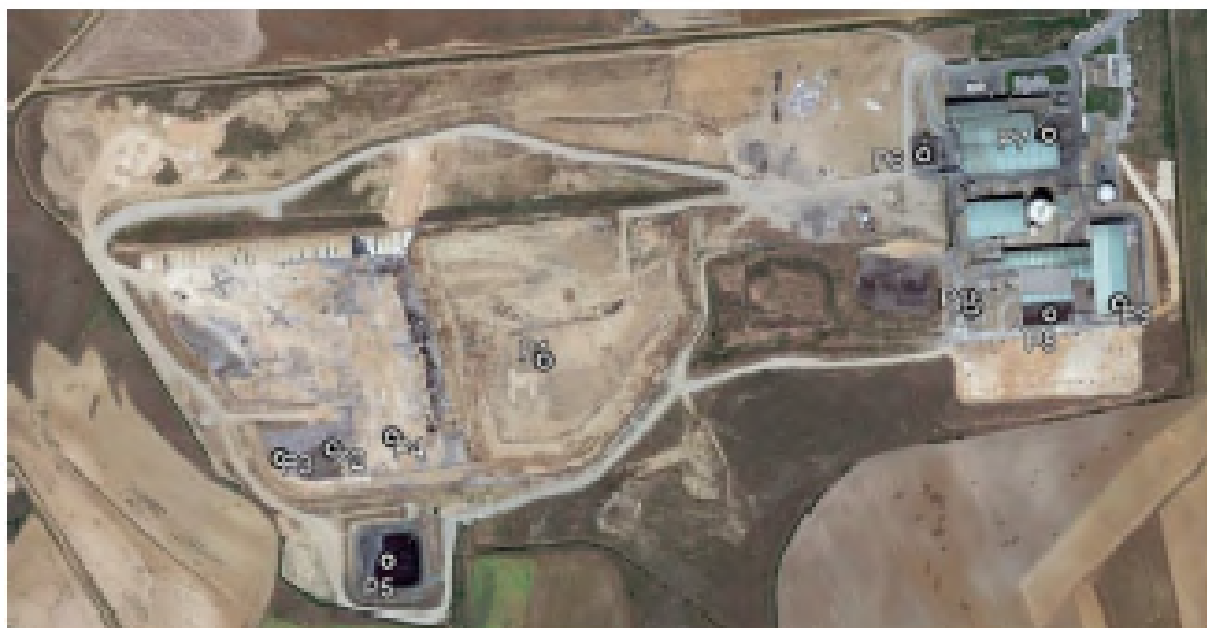
**Figura 3 Puntos de control de emisión de olor**

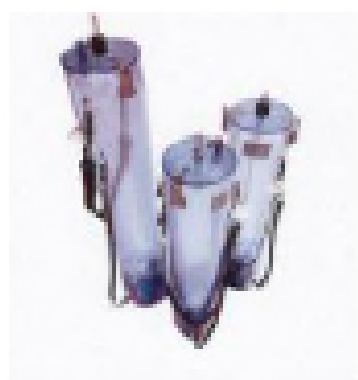
**Figura 4 Equipos de toma de muestras**

**Sonda de captación a sodo**

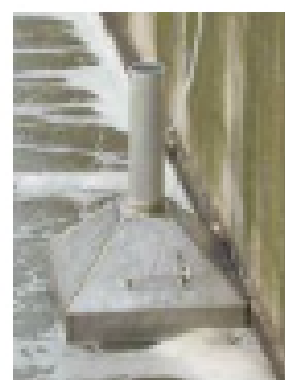
**Campana**

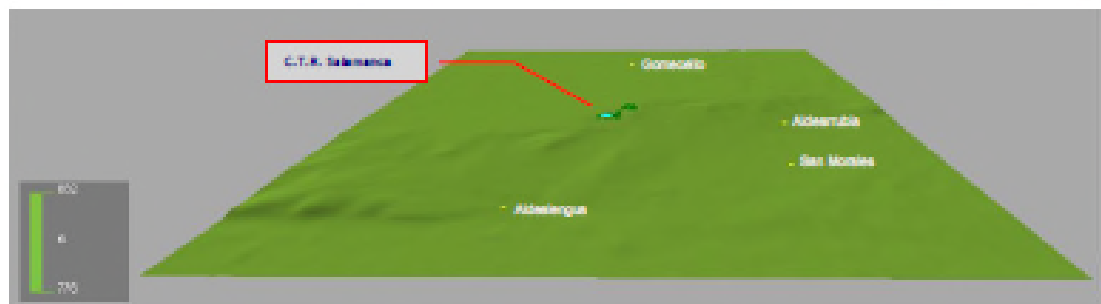
**Figura 8. Mallas de receptores (5Km x 8Km)**

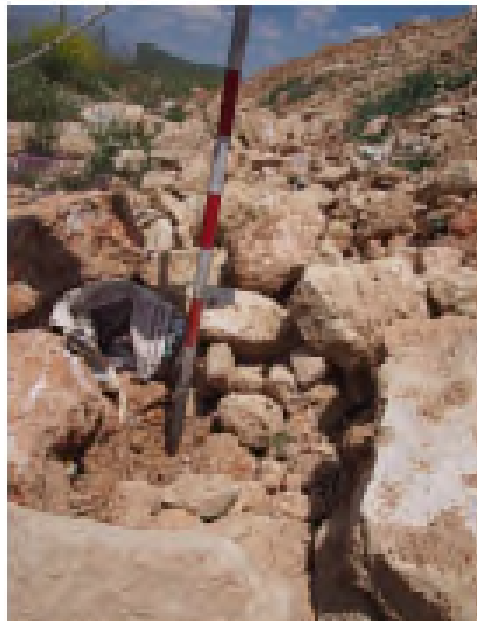
Para el control de la estabilidad de los taludes, en el año 2012 se colocaron unos mojones (6). En el levantamiento del 2017 se ha podido comprobar que no ha habido desplazamiento significativo de los mismos.

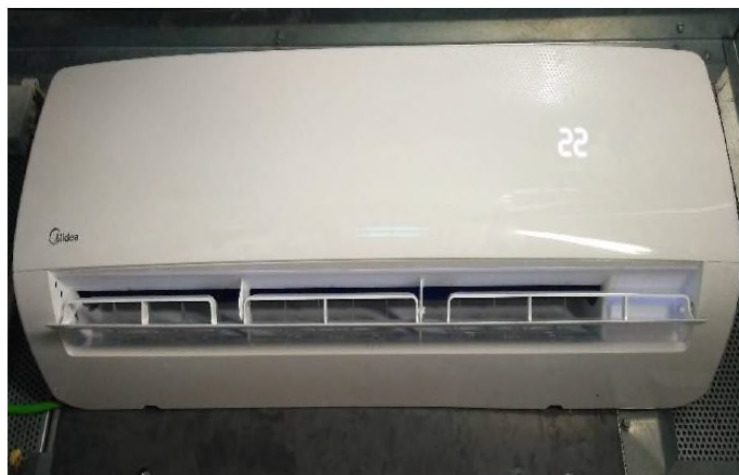
En el mes de Abril se ha instalado un sistema de climatización en el cuadro eléctrico del Motor de Cogeneración. De esta manera se mantiene una refrigeración óptima de la sala eléctrica, evitando el calentamiento de los componentes eléctricos del cuadro.

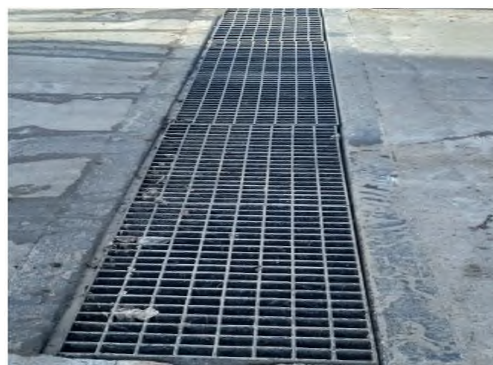
En febrero En la zona de la playa de fosos, en la parte exterior del parking del pulpo, se instalan unas rejillas para canalizar el agua sucia producida por la limpieza de los vehículos en esa zona hacia la red de lixiviados

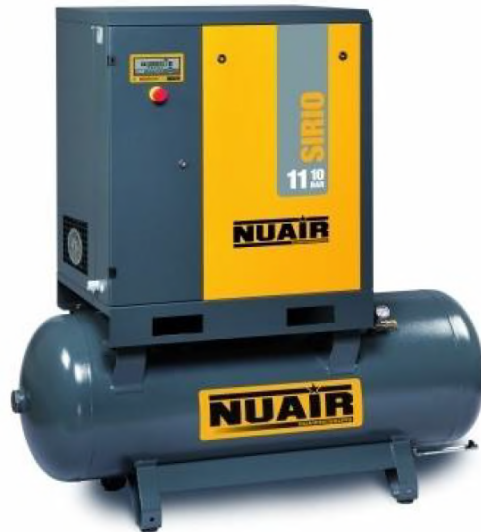
Se instala un nuevo compresor neumático de tornillo de velocidad variable de 15 CV, para abastecer el sistema neumático de la planta de biometanización. De esta manera se aumenta la velocidad de apertura cierre de válvulas y se mejora las prestaciones de caudal y presión de aire de la zona.

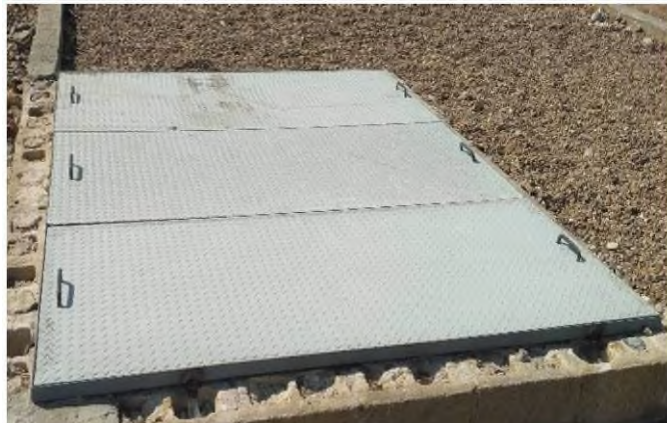
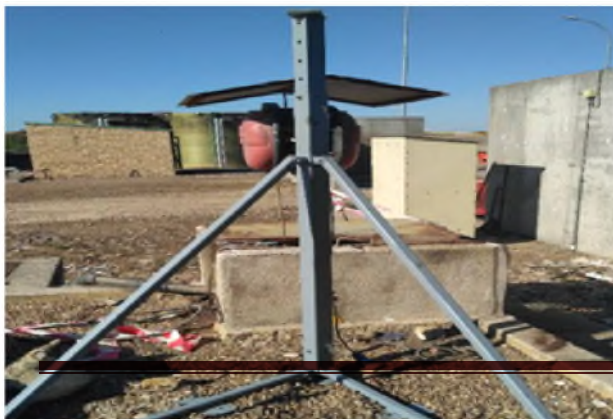
En abril se comprueba que el maquinillo de elevación de la bomba que está colocada en el aljibe de lixiviado de túneles, tiene la estructura de sujeción ligeramente deteriorada. Por ello, se desmonta y se reparan aquellos elementos más debilitados. Se pinta y se vuelve a colocar en su ubicación para poderla usar con normalidad y se sustituyen las tapas de las arquetas de los aljibes de la zona de la depuradora y aljibes de túneles. Inicialmente eran metálicos y se han sustituido por un material plástico. De esta manera se ralentiza considerablemente el deterioro de las tapas.

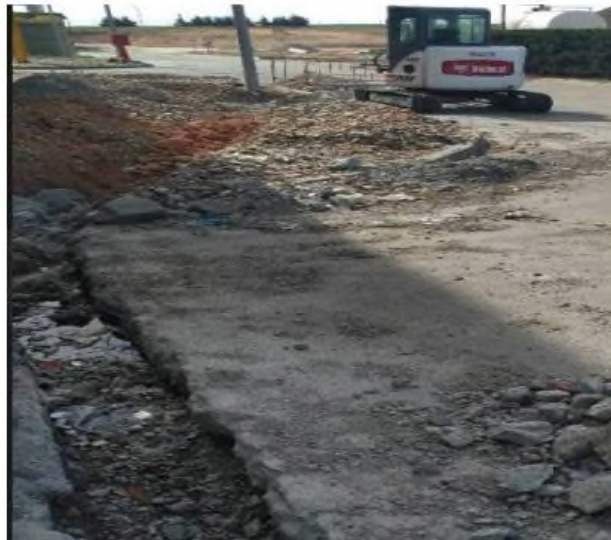
En la zona de biometanización, se realiza un desagüe para canalizar todo el agua que escurre del contenedor de descarga de pesados de los pulpers.

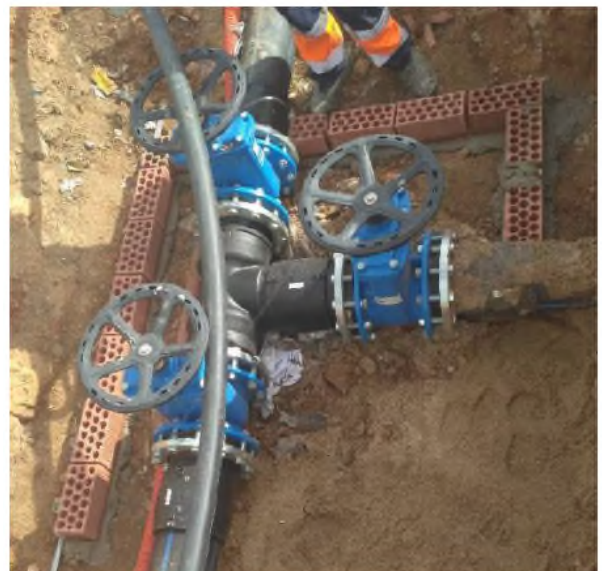
En mayo se realiza una arqueta que alberga las llaves de corte de la red contraincendios de la nueva nave de maduración.

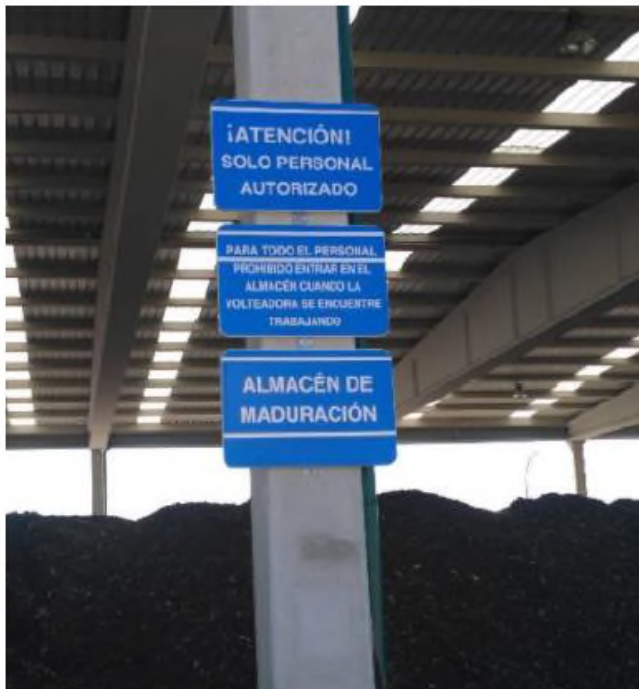
Se instalan nuevos carteles y letreros de señalización en viales de la nave nueva de la zona de maduración. De esta manera se completa y se ajusta la circulación de los vehículos y personal de acuerdo al plan de circulación del centro.

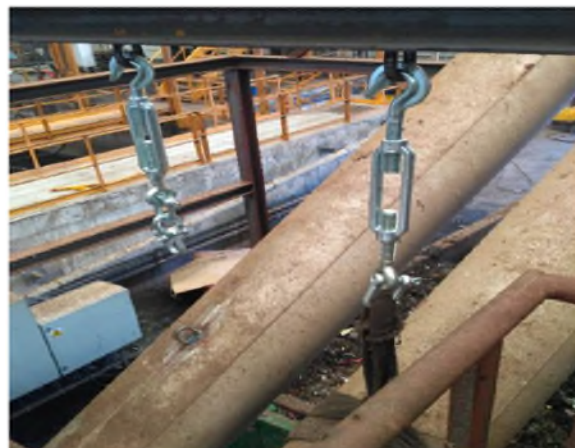
En junio se les ha colocado unos anclajes nuevos a los tornillos sinfines de la salida de material deshidratado de la Wap que permite regularlos en altura y desmontarlos con mayor facilidad. De esta manera se mejoran las condiciones de trabajo en el equipo, facilitando su mantenimiento, mejorado por tanto la seguridad en las intervenciones.

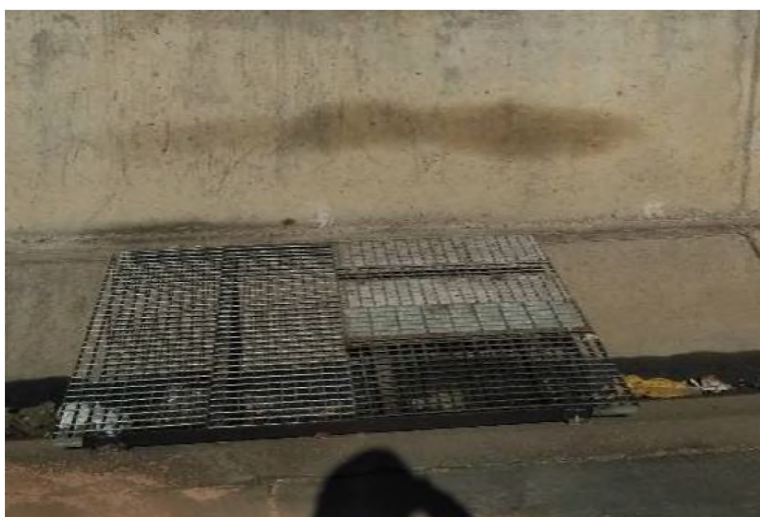
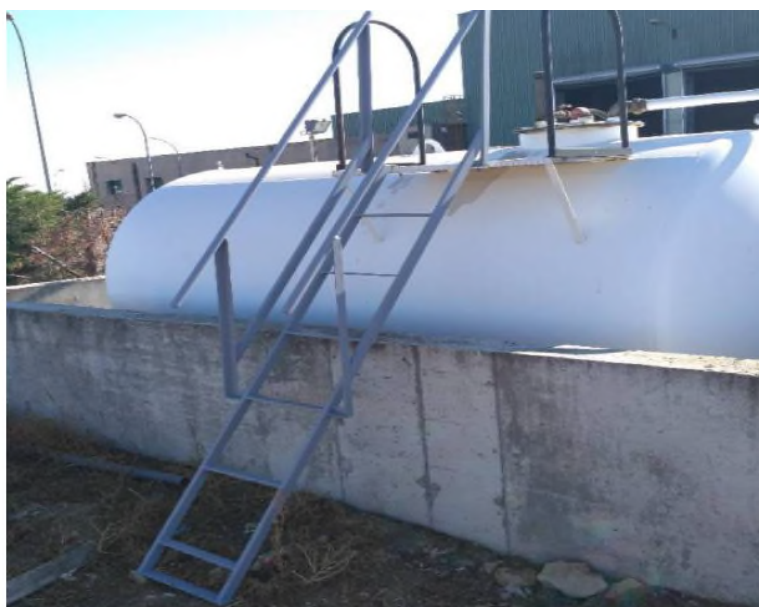
En el mes de octubre para facilitar el acceso al depósito de gasóleo A, se instalan unas pasarelas en el suelo para el repostaje de los vehículos. Además, para facilitar la carga de combustible y poder subir con facilidad se realizan unas barandillas para la escalera posterior.

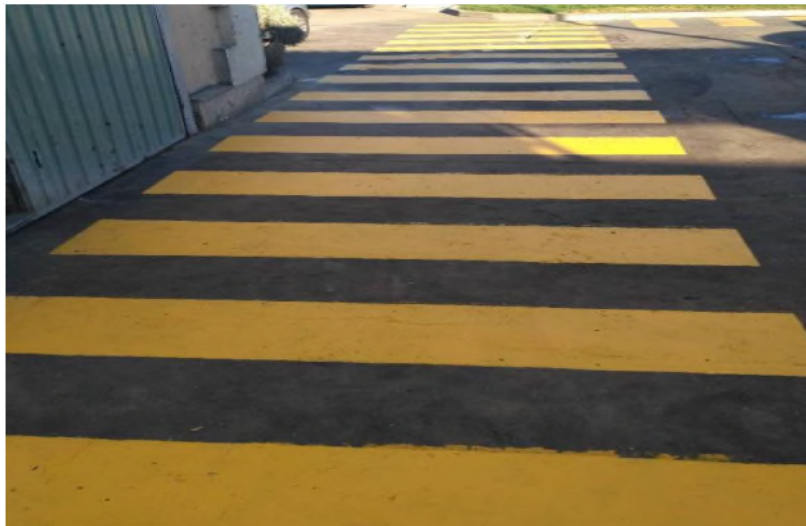
Se pintan también los pasos de peatones y las líneas de señalización horizontal de la planta para mejorar tanto la visibilidad de las mismas como para hacer más seguro el acceso de personal a las diferentes zonas de la planta.

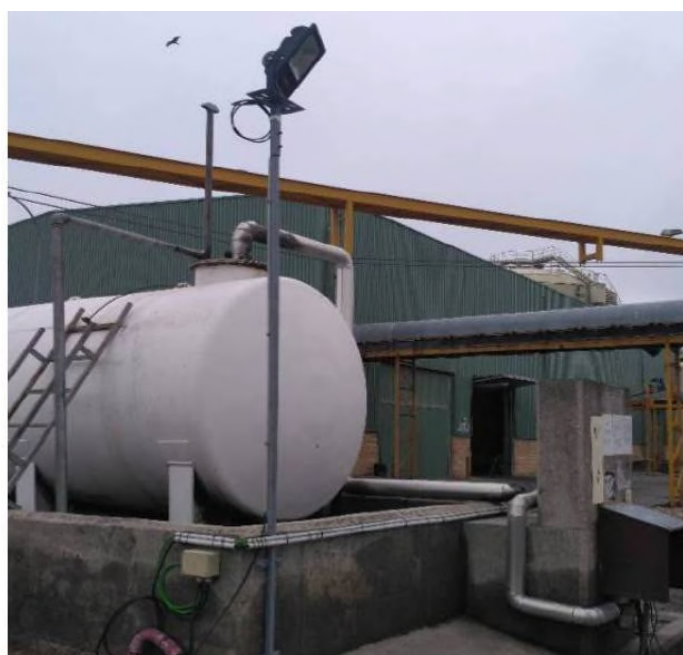
En el mes de diciembre se instala un foco de iluminación en el depósito de gasóleo B para aumentar la visibilidad de la zona en los momentos de menor luz del día.

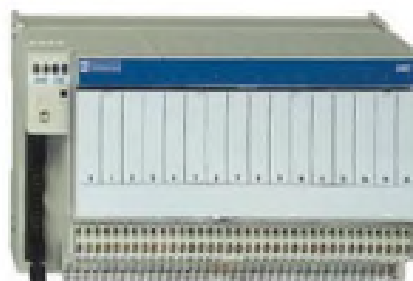
Base de Relés.

- En enero la compactadora de la Planta de Transferencias de Ciudad Rodrigo no opera correctamente (se queda bloqueada). Tras ser revisada por el oficial de mantenimiento –electricista- de la planta, se observa que falla la base de relés. Por tanto, como se cuenta con recambio en taller, se sustituye quedando así la compactadora operativa.
