MODIFICADO MEMORIA
AUTORIZACIÓN DE USO EXCEPCIONAL EN SUELO RÚSTICO
DE VIVIENDA UNIFAMILIAR SITUADA
EN "EL TEJADO LA RIBERA" CALZADA DE DON DIEGO
(SALAMANCA)

PROMOTOR: AGRALSA S.A.
ARQUITECTO: MARINA ROCÍO ANDRÉS LUCAS

CALZADA DE DON DIEGO | ENERO 2018

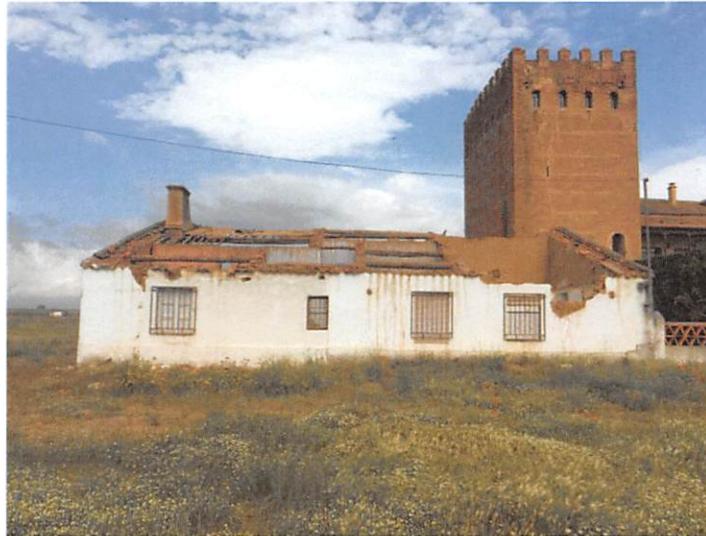
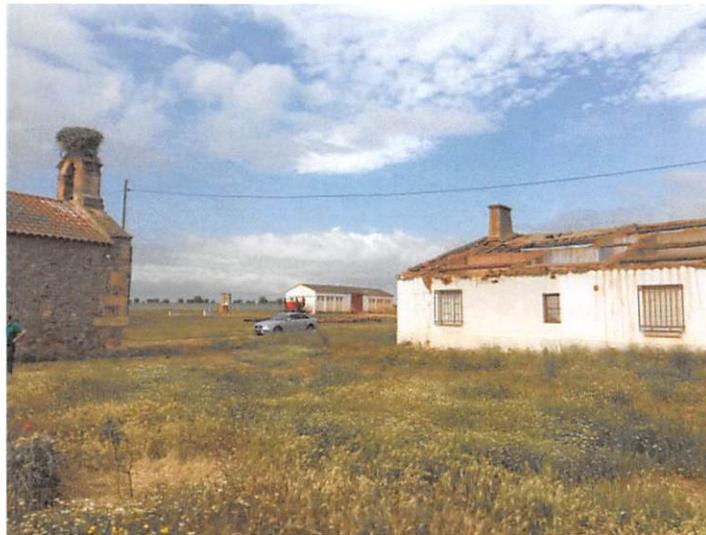
- Por un lado, el estado de conservación de la vivienda existente hasta ahora es muy deficiente, encontrándose en ruina, con la posibilidad de producirse un derrumbe afectando tanto a la seguridad y condiciones de los trabajadores de la finca, como de los habitantes del poblado y

No nos olvidemos que esta vivienda se sitúa a escasos metros de los Bienes Culturales antes descritos, ambos con protección integral, lo cual afecta gravemente a su estética y conservación de su entorno, dando un aspecto desmejorado y de inseguridad al poblado.

En un principio se planteó la posibilidad de la rehabilitación de esta vivienda, pero se desestimó debido a que las soluciones constructivas empleadas, cerramientos de muros de adobe y añadidos posteriores de fábrica de ladrillo ocupaban gran parte de la superficie de la vivienda, además esta presenta una solera apoyada sobre el suelo, y la presencia de humedad en el terreno haría necesario elevar este y comprobar las cimentaciones de la vivienda, es decir se trataría de una rehabilitación integral que finalmente iba a resultar más costosa, debido al deficiente estado de conservación, que la ejecución de una nueva, además de las dificultades de adaptarla a la normativa actual. Por lo que se propuso la nueva construcción, al no tener la existente ningún valor arquitectónico y no siendo necesaria conservarla según las Normas Urbanísticas Municipales de Calzada de Don Diego, al no acogerse a ningún uso singular.
